2005年3月28日のスマトラ島沖地震における インドネシア・ニアス島の被害と復旧復興支援活動

三輪滋¹, アイダンオメル², 児玉裕之³, 清野純史⁴,
遠藤一郎⁵, 鈴木智治⁶, 濱田政則⁷

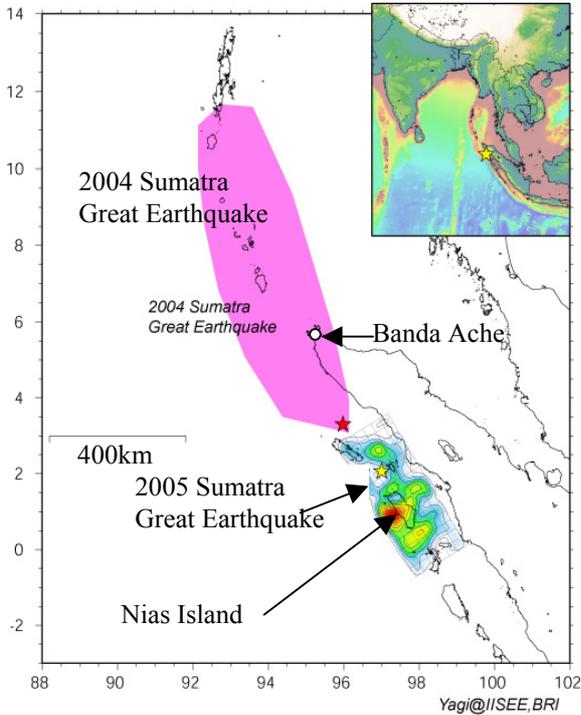
図-1 震央と断層 (八木の図(文献12)に加筆)

USGS¹⁰⁾およびHarvard大学¹¹⁾が推定した震源などを表-1に示す。USGSによればモーメントマグニチュードは8.7、震源はニアス島のやや北のパニャック諸島付近、Harvardによればさらに南でニアス島により近い位置である。Yagi¹²⁾や山中¹³⁾により推定された破壊過程の諸元を表-2に示す。また、図.1にYagiによる破壊領域を示

す。これらによれば破壊領域は、断層長さは約470km、幅約150km、滑り量は約10mにもおよぶ典型的な低角逆断層型の巨大地震であるが、2004年12月の地震に比べれば規模が小さい。また、破壊のアスペリティがニアス島の直下にあることから、特にニアス島で大きな被害が生じたと考えられる。

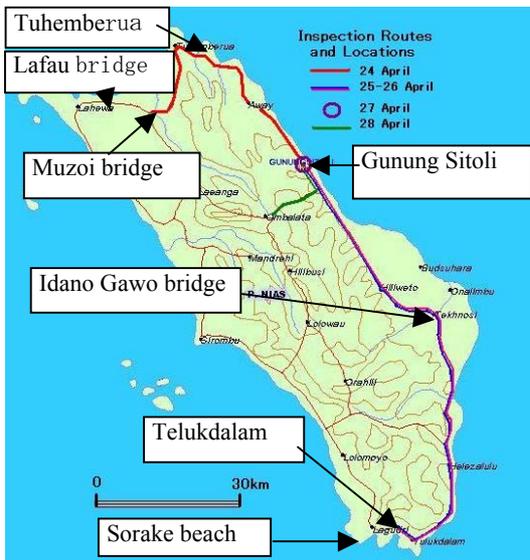
図-2 ニアス島にける調査域と主な被害構造物

口や建物も集中している。国連の調べ¹⁴⁾(2005年4月29日現在)では死者905人を数え、負傷者は6,000人以上に上っている。ニアス島における被害調査は、2005年4月に復旧の提案活動²⁾と併せて2回、2006年1月の現地での地盤調査普及活動³⁾に併せた調査と2月に実施した調査の計4回行なっている。調査は図-2に示すように島の東岸を中心に実施した。主な都市や被害地点を図中に示す。西岸は地震被害の影響もあり道路状況が悪く調査できていないところもある。
