## スマトラ沖地震の橋梁被害調査

幸左賢二<sup>1</sup>，宇野裕教<sup>1</sup>・宮島昌克<sup>2</sup>・小野裕輔<sup>3</sup>・橋本隆雄<sup>4</sup>Kenji KOSA<sup>1</sup>, Hironori UNO<sup>1</sup>, Masakatsu MIYAJIMA<sup>2</sup>, Yuusuke ONO<sup>3</sup>  
and Takao HASHIMOTO<sup>4</sup><sup>1</sup>九州工業大学建設社会工学科  
<sup>3</sup>京都大学大学院工学研究科<sup>2</sup>金沢大学大学院自然科学研究科  
<sup>4</sup>千代田コンサルタント

本研究ではスマトラ沖地震においてスマトラ島西海岸で津波により発生した，橋梁の流失などの被害状況を報告する．まず，調査したバンダアチェからムラポー間247kmにある25橋梁の被害状況を概説する．ついで，4橋を対象に詳細調査を実施し，桁移動状況および損傷状況の評価を実施した．また，移動および流失に至る桁の状況から，津波の流速を求め，付近で観測された流速と対比することにより，評価手法の妥当性を検証した．

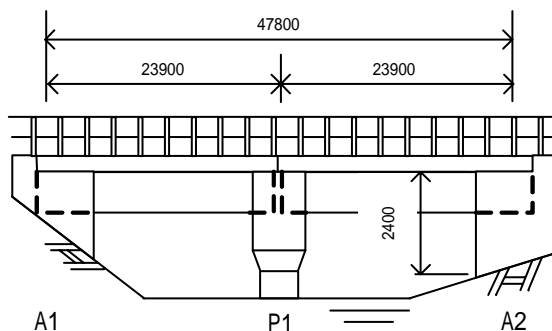
図 - 4 2 径間 RC 橋の一般図

図 - 3 の橋梁周辺の損傷状況に示すように、Cut 川の河口付近は幅員 300m の本流と左岸側の幅員 50m の水路から成り立っており、2 径間単純桁橋は左岸側の水路を、10 径間単純桁橋は右岸側の本流を横過している。水路側は図 - 4 に示すように、橋長 48m、支間長 23m の 2 径間 RC 単純桁橋であり、図 - 5 の橋脚断面図に示すように、柱部は直径 700mm の円形断面であり、幅員 2600mm のスラブ構造が 900mm の 1 ボックス桁によって支持されている。また、桁の転倒防止のためか、桁端部は U 型の橋脚から張り出された化粧版により、橋軸直角方向の変位を拘束されている。写真 - 2 に示すように、コンクリート化粧版部には津波が作用し、桁が押し出されたことによる斜めひび割れが発生している。ここでは、簡易的に発生斜めひび割れ状況から作用力を推定する。

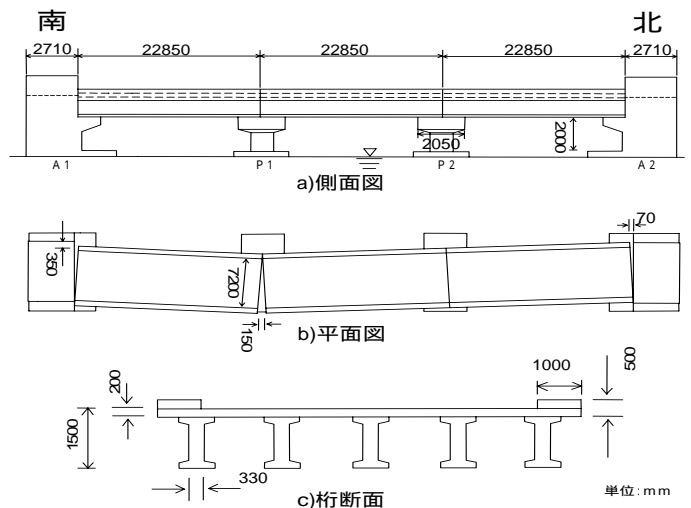
図 - 9 3径間単純PC桁

図 - 7, 8 に津波発生による Ulee Lheue 橋周辺の地形の変状状況を示す。津波発生前は住宅地や水田であった地形が、津波発生による土砂の洗掘により、湿地帯化していることが分かる。さらに、1940 年代の旧日本軍が作成した地図によると、60 年前の地形は、地震後の地形状況に近似しており、60 年間の河川や海岸の作用により堆積した土砂が、津波の浸食により元の地形となったと推定される。Ulee Lheue 橋は、単純 3 径間 5 主桁 PC 桁橋である。我々が調査した時点では、桁移動などは復旧されていたことから、ここでは高橋らによって実施された測定結果を参考として、損傷状況の推察を行なう<sup>2)</sup>。図 - 9 に高橋らの文献を基に作成した一般構造図を示す。スパンはいずれも 23m であるが、津波により桁が 30cm 橋軸直角方向に移動するとともに、桁移動に伴う桁間口の開口と閉口が認められた。また、桁高は海面よりも 7m 以上の高さであり、アプローチ部は石積み盛土となっていたが、橋面付近には洗掘が認められた。現地のヒヤリングによると、少なくとも 10m を超える波高であり、高欄部が著しく損傷していることから、桁高を超える波高であったと推定される。(3), (4) 式を用いて桁を移動させる津波の流速を求める。

(4) 式において、浮力を考慮すると、見かけの比重が 2.5 から 1.5 に減少することにより、約 6 割の重さとなる。(3), (4) 式より流速を求めると、 $V=3.9\text{m/s}$  (浮力考慮の場合)、 $3.0\text{m/s}$  (浮力考慮せずの場合) となり、わずかな移動で留まっていることから、 $4.0\text{m/s}$  程度の流速が作用していたのではないかと推測される。
