2005年パキスタン地震震源地周辺の被害調査報告

清田¹，東畑郁夫²，カリッド・ファルーク³，オバイド・ハサン・クレシイ⁴Takashi Kiyota¹，Ikuo Towhata²，Khalid Farooq³ and Obaid Hassan Qureshi⁴¹ 東京大学生産技術研究所² 東京大学大学院工学系研究科社会基盤学専攻³ University of Engineering and Technology, Lahore⁴ 東京大学大学院工学系研究科社会基盤学専攻

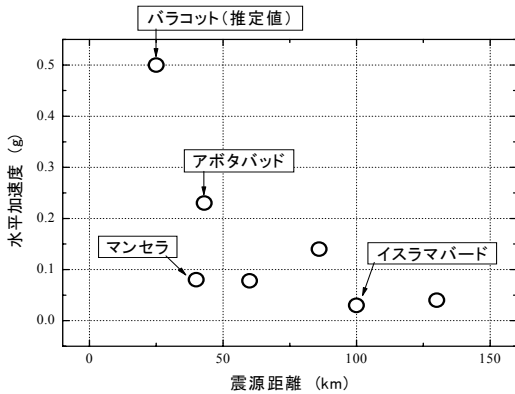
図4 地震動水平加速度距離減衰

代表的な加速度記録として、アボタバッド（震源から南西約45km）にて計測されたデータ⁴⁾を図3に示す。アボタバッドの最大水平加速は約0.23Gを示しており、東西方向に若干卓越している。しかし、マンセラ（震源から西約40km、約0.08G）およびイスラマバード（震源から南約100km、約0.03G）での記録では、振動方向に関する有意な差異は認められなかった。なお、これらの記録より、比較的大きな揺れが約30～40秒続いたことが推定できる。その他、GBHP Brotha発電所（地盤上）およびTarbelaダムサイト（構造物上）で計測された最大加速度をもとにした地震動水平加速度距離減衰を図4に示す。なお、図中のバラコットでの水平加速度は、今回の地震で転倒した

吊橋ケーブルアンカーの断面より算出した推定値（後述）である。

写真 3 はバラコット橋の下流側に架かる、歩行者を対象としたつり橋である。右岸の橋台に若干の損傷が認められ、下流側のケーブルアンカーは下流側（南側）に完全に転倒している。写真 2 のバラコット橋の橋桁の変位と、このアンカーの転倒を観察する限り、この地震の水平振動は南北方向に卓越していたものと推測される。これは、図 3 のアボタバッドで計測された加速度データの傾向と異なるが、Konagai et al. (2005)⁶⁾も、バラコット市内の地震後の街灯の傾きから、水平振動は南北方向に卓越していたという見解を示している。転倒したケーブルアンカーの断面図を図 5 に示すが、その転倒前断面の縦横比は概ね 2:1 であった。ここで、下流側のつま先を支点として、極単純にモーメントの釣り合いを考慮すると、アンカー転倒に必要な水平慣性力は、少なくとも 0.5G 以上であったことが推定できる。図 4 に示したバラコットでの推定水平加速度は、これを根拠に設定した。

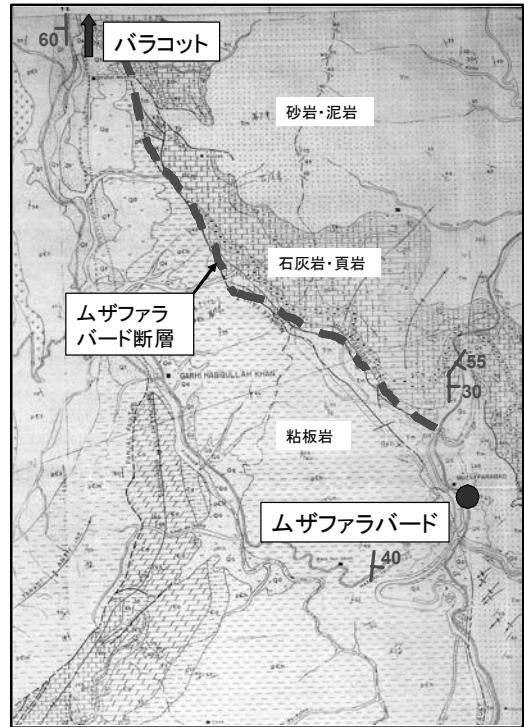
図5 調査地周辺の地質図

バラコット、および後述のムザファラバードは、非常に古い時代の地層により構成される山地と、新旧河川により開析された谷地形、およびそれらを埋める比較的新しい時代の地層など、非常に変化に富んだ地形・地質構成を有している。また、図 5 に示す地質図より、バラコット〜ムザファラバード間に分布するムザファラバード断層を境界に南北で異なった地質構成であることが判明しており、更に南から北方向へプレートが移動することに起因する褶曲作用が、地表付近の地層構造に大きな影響を与えている。被災地周辺に分布する地表面付近の地質は、主に石灰岩、頁岩、粘板岩等によって構成され、全体的に走行は北西〜南東方向に卓越する傾向にある。なお図 5 には、今回の調査によって計測した断層周辺地盤の走行と傾斜角も追記してある。

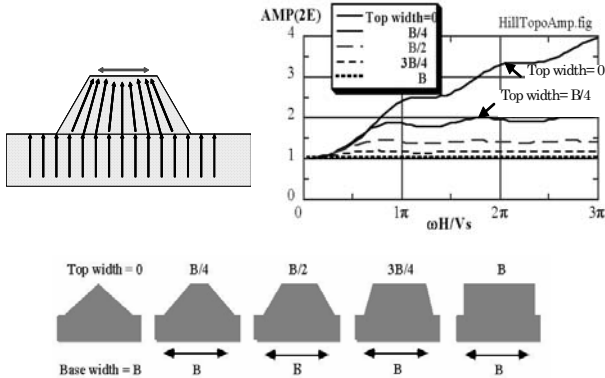
図 6 様々な地形形状と地震動の関係

基盤から丘の頂上部に振動が伝播する場合、図 6 (左上) に示す様に頂上部に向かって振動エネルギーは集中し、同時に加速度振幅も増幅されることが知られている。断面方向の実体波を想定し、図 6 (下) に示すような様々な形状の地形に対し、基盤加速度 (露頭波) と地表面加速度の比を式[1]で求めることができる。これによると、図 6 (右上) のように地形の断面が頂上部に向かってシャープになるほど頂上部の振幅が増幅されている傾向が認められる。また、栗田ら(2005)⁷⁾は、これらの解析結果と整合する実測値を発表している。

このように増幅された加速度振幅は、バラコットの丘陵部に密集した住宅に大きな慣性力を与えたと同時に、すべりなどの地盤変位も引き起こした可能性が高い。丘陵部の南斜面下では、斜面側の畑が約 1m 程度盛り上がっていた。現地住民によると、地震前は水平であったと言う。したがって、丘陵地形によって増幅された加速度振幅は斜面に大きなすべり変位を与え、大きな慣性力とともに、基礎に特別な対策も施されていなかったと思われる丘陵部の住宅群を崩壊に導いたと考えられる。

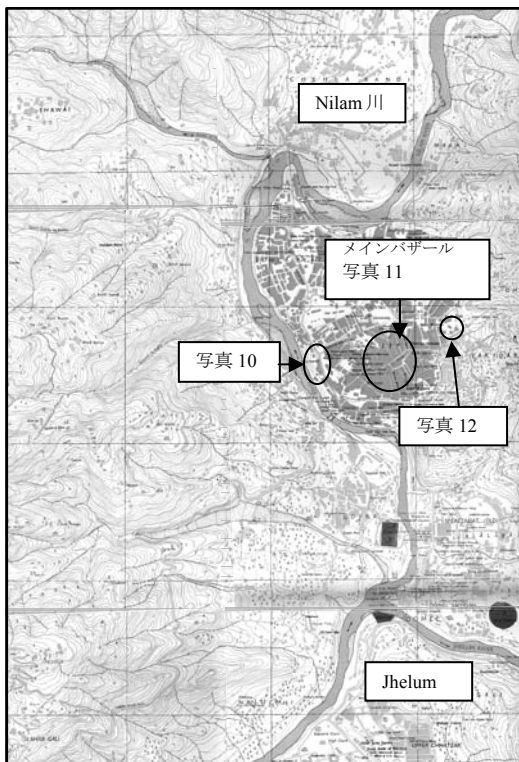
図 7 ムザファラバード平面図 (Muzaffarabad guide map⁹⁾ に加筆)

ムザファラバードはアザド・カシミール州の州都であり、人口 10 万人程度の都市である。震源から南西約 10 km に位置し、震源にもっとも近い都市の一つである。ムザファラバード市街地の平面図を図 7 に示す。北から南に蛇行して流れる Nilam 川が中心部を流れ、市街地南部において本流の Jhelum 川と合流している。

ムザファラバードは、図 1 で示したように北西-南東方向に存在するムザファラバード断層とタンダ断層の境界付近に位置し、図 5 に示すように、西部および北部の山地は頁岩・石灰岩により構成され、河川沿いの都市部・住宅地区は砂礫を主体とする段丘堆積物が分布している。ムザファラバードの地震による主な被害は、Nilam 川左岸の市街中心部における構造物の倒壊と、北部の斜面崩壊が代表的である。

写真 10 は、図 7 にマークされた付近の被害の様子である。大きな地震動による斜面崩壊により土砂が Nilam 川に向かって崩れている。その影響で、道路脇にあったホテルが倒壊した。当該地の地盤は段丘堆積物であり、比較的大きな礫を含む砂礫を主体としている。崩壊した斜面の勾配は、約 30~40°であった

図 7 に示したメインバザールの街区は、道路は狭く、商店や住宅が密集し、地震前は非常に活気のあった街区であったと思われる。また、全体的に 2 階~3 階建て程度の建物がひしめき合っている地区である。この地区は比較的被害が多く、ほとんどの建物が何らかのダメージを受け、そのうち倒壊した建物は 10~20%程度であった。

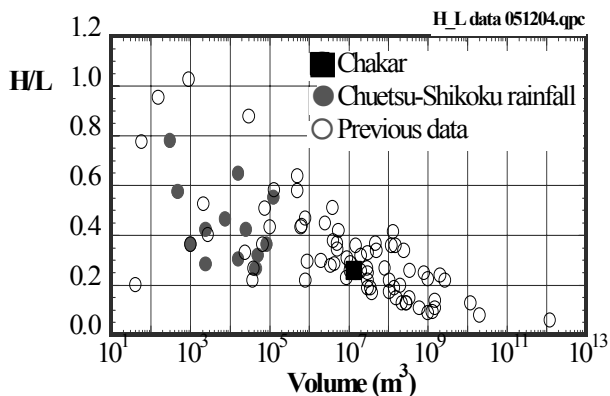
図8 地すべりの規模と流動距離の関係

写真 20 はこの巨大斜面崩壊を真横から撮影したものである。崩壊により大量の土砂が河川を埋めたため、河道が閉塞されてダム湖を形成している。一般的に、崩壊土砂の体積と流動距離には相関関係があることが知られている（Kenneth, J., 1975）⁹⁾。ここでは、写真 20 の斜面勾配より計測した土砂の流出距離より、図 8 に示す既往の関係と比較した。結果より、本斜面崩壊はその設定サイズが目測ではあるものの従来の関係と良い相関がとれているといえよう。

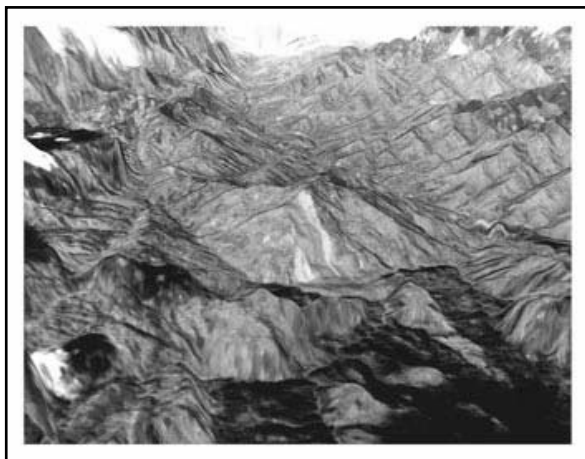
図9 衛星画像処理によるチャカールの地すべり (産業技術総合研究所による¹⁰⁾)

参考までに、チャカールの巨大斜面崩壊は衛星からの画像解析からもその規模を知ることができる。図9に示した画像解析は産業技術総合研究所¹⁰⁾により実施されたもので、斜面崩壊のスケールは、幅約500m、長さ約1200m、深さ約200mとされ、同報告によると、崩壊地盤は第三紀もしくは第四紀の比較的新しい地層とされている。
