2007年能登半島地震における能登有料道路盛土の被災要因に関する実験的検討

村田 晶¹, 宮島昌克¹, 松本樹典¹, 唐沢 格²

¹ 金沢大学 理工研究域 環境デザイン学系

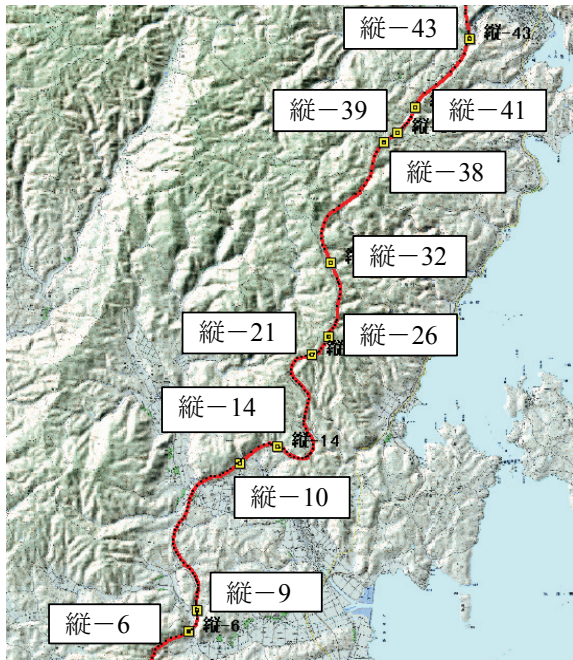
図2 大規模盛土崩壊地点（11箇所）

能登半島地震においては、図1に示す能登有料道路の徳田大津IC～穴水IC(約27 km)の区間において、高盛土の大規模破壊が11箇所において発生した。これらの盛土破壊地点は、震源から約17～20 kmの距離に位置している。大規模崩壊箇所については図2に示す。本研究ではそのうち代表的な被災箇所である縦一6被災盛土について報告す

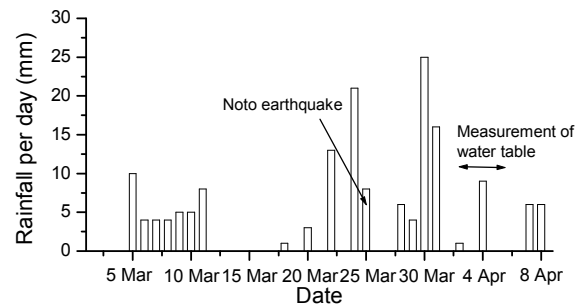
図5 地震発生前後の縦-6盛土地域（三井町）での降雨量

地震当時の地下水位を推定するための資料として、2007年3月10日から4月8日までの、現場付近の日降水量を図5に示す。地震発生1週間前からの降雨状況と現地調査1週間前からの降雨状況を比較すると、地震発生時には、少なくとも推定地下水位まで地下水位があったと推測される。ただし、推定地下水位は、崩壊後のボーリング調査結果に基づいている。土砂崩壊によって、急激に地下水位が低下した可能性もあり、地震時には推定地下水位よりも水位が上昇していた可能性は高いと思われる。

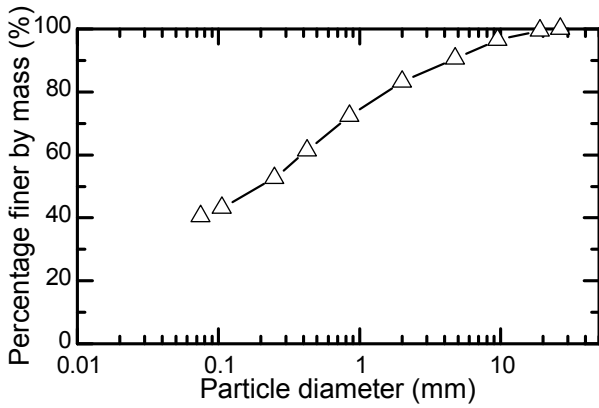
図6 縦-6盛土試料の粒径加積曲線

次に、盛土の基礎データとして、大規模盛土崩壊箇所全11箇所土試料を採取し、室内試験を実施した。縦-6盛土の残存地盤から採取した土試料に対する物理試験結果を表1に示す。また、ふるい分け試験結果を図6に示す。さらに、標準圧密試験装置を用いた圧縮試験と一面せん断試験を実施した。これらの試験では、粒径2mm以下にふるい分けした土試料を用いている。試験条件としては、相対密度 D_r を現位置相対密度にした場合と、 $D_r = 90\%$ にした場合の二通りの実験を行った。

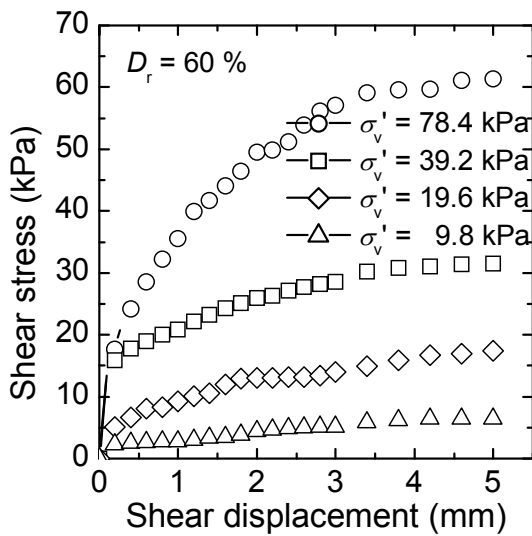
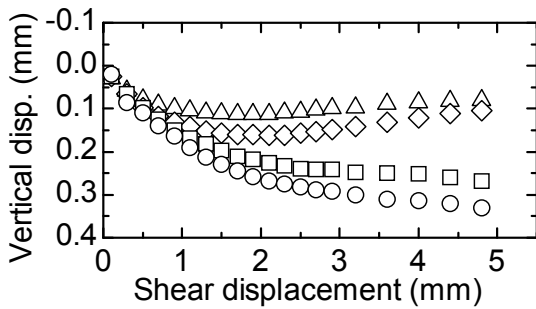
図7 縦-6盛土試料($D_r = 60\%$)の一面せん断試験データ

$D_r = 60\%$ の土試料に対する一面せん断試験結果を図7に示す。また図8に、 $D_r = 60\%$ と 90% の土試料の有効垂直応力 σ_v' とせん断強度の関係を示す。両者の試験で得られた有効粘着力 c' と有効内部摩擦角 ϕ' の値は、図中に示す通りである。

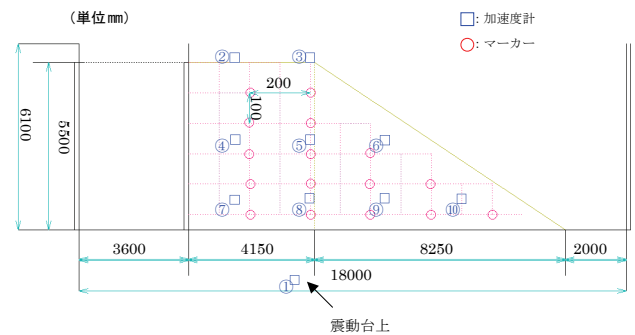
図9 模型図および計測器配置図

前章に引き続き、地震によって大規模崩落した11箇所のうち、本稿では詳細断面図のある縦-6被災盛土を参考に図9に示すような盛土模型を作成する。作成した盛土模型に対し振動を加え、盛土模型の挙動を観測するとともに、応答加速度と変位量を測定する。ただし実際のスケールで実験をすることができないので、土槽のサイズに合うように盛土を合わせる必要がある。ここで土槽は長さ1,800mm、幅1,000mm、高さ600mmのものを使用する。スケールサイズは1/50である。ここで、今回の実験は水位線の有無と含水比の違いに着目して行う。模型地盤材料に用いる土は縦-6被災地点から採集したものを、含水比 $\omega = 18\%$ 、土の密度 $\rho_s = 2.85 \text{ g/cm}^3$ である。また、粒度試験によって求めた成分含有率は、礫分:29.0%、砂分:66.4%、細粒分:4.6%である。ただし、含水比については晴天時に採取した試料より求めており、被災当時の状況よりはやや乾燥していると思われる。

盛土模型の作成については、断面図を参考にし、形状を決定する。また、盛土は高さ100mmおきに同一人による人力で締め固める。盛土の勾配は1:1.5とし、加速度計×10（2G）を水平方向、マーカーも同時に設置する（図9参照）。実験ではまずスweep試験を行い、盛土の固有振動数を求める。その後貯水槽に水を貯め、盛土側に浸透させる。水位線の条件を既往の研究²⁾を参考に数パターン設定し、条件を満たし次第、貯水槽からの水の流れを止め、スweep試験で求めた振動数で振動実験を開始する。加速度を段階的に増やしていき、クラック、崩壊が生じた場合は記録する。また盛土崩壊後の観測を行う。
