2007 年能登半島地震で被災を受けた能登島大橋 RC 橋脚の被害について

2007年3月25日に石川県能登半島付近を震源とする地震が発生した.この地震では能登道路の盛土部の 崩壊・港湾の液状化や一部橋梁の被害が確認された.著者らはこれまでに,能登島と本土に架かる能登島 大橋の被害や,この橋梁位置における強地震動の簡易手法による再現と橋梁の被害分析を実施した.本論 文では,これらの分析結果と復興状況について報告するものである.

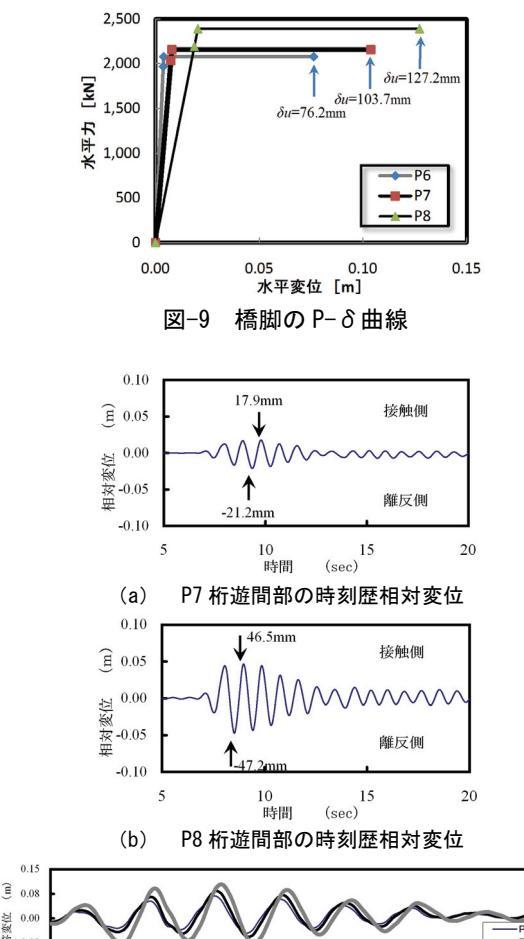
図-10 時刻歴変位図

表-1 に解析結果を,図-9 に代表的な橋脚の水平力と水 平変位との関係を示す.なお図-9 に示す δ_u は終局変位 (Type II 相当) を示す. 被害が最も大きかった P7 橋脚の 応答塑性率 u は橋軸方向で 9.43 程度であり、これは残留 変形性能の観点から考察すると約 30%と評価され、概ね 被災度判定表の損傷状態と相関した結果を得た. 同様に P6 橋脚の橋軸方向の応答塑性率 µは 14.93 程度であり, 残留変形性能で示すと約 25%となる. せん断力について は、対象橋脚の橋軸方向で S=2,015kN~2,270kN 程度、直 角方向で S=2,372kN~2,740kN 程度であり、それぞれの橋 脚のせん断耐力以下であった.図-10に、時刻歴応答変位 図を示す.ここに離反側とは落橋方向を,接触側とは桁端 部の衝突方向を示している. この図(a)と(b)より, P6 橋 脚では最大相対変位(接触側)でδ_{max} =17.9mm, P7 橋脚 では δ_{max} =46.5mm となる結果を得た.ここで得られた結果 より、地震発生時が3月末であることを踏まえると、上部 構造の温度変化による伸びは小さいと推定されるが、P7 橋脚部では, 桁遊間の標準値である 50mm に対して約36% 程度であり,桁間衝突は発生していないものと推測できる. しかしながら、P8橋脚上の桁遊間に着目するとほぼ 50mm であり,温度変化の変位の影響を考慮するとある程度の桁 間衝突が発生したと推測される.このような相対変位の違 いは、図(c)に示す位相ずれ(約7.5sからP8の変位のず れ)でも確認できるように、橋脚の固有周期特性の違いが 要因である.以上より,解析結果と実際の被害との関係を 考察すると、P8 橋脚上のゴムパットの可動支承と上部構 造間のずれが確認されていることから, 概ね動的挙動を再 現出来ていると評価できる.
