## 2007年新潟県中越沖地震における宅地被害の特徴と課題

橋本隆雄

(株)千代田コンサルタント東日本事業部地域整備部

2007年新潟県中越沖地震では柏崎市、刈羽村、出雲崎市、上越市の4市町村の宅地が大規模な被害を受けた。そこで、宅地所有者に被災宅地の危険度を把握・周知して二次災害を軽減するために、248人の被災宅地危険度判定士によって2,082件の大規模な調査が2007年7月17日～25日に渡って行われた。

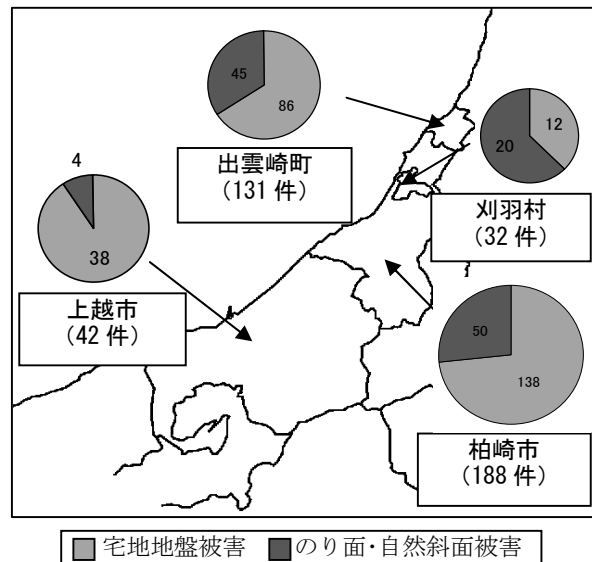
図-12 宅地地盤/のり面・自然斜面地震被害位置

図-12 は、各市町村での被害件数を円グラフで示し、それぞれの住宅被害が生じた件数を集計したものである。

宅地のり面・自然斜面の被害は、調査票に基づいて刈羽村20件、出雲崎町45件、柏崎市50件、上越市4件の総数119件について集計を行った。図-12は、各市町村での被害件数を円グラフで示し、それぞれのり面・自然斜面の被害件数を集計したものである。
