## 2008年に発生した中国汶川地震による Hui lan 橋の被害とその特徴

竹田周平<sup>1</sup>, 幸左賢二<sup>2</sup>, 張 建東<sup>3</sup>, 庄司 学<sup>4</sup>, 廣岡明彦<sup>2</sup>Syuhei TAKEDA<sup>1</sup> Kenji KOSA<sup>2</sup> Zhang JIANDONG<sup>3</sup>  
Gaku SYOJI<sup>4</sup> and Akihiko HIROOKA<sup>2</sup><sup>1</sup> 福井工業大学工学部土木環境工学科<sup>2</sup> 九州工業大学工学部建設社会工学科<sup>3</sup> 中国・江蘇省交通科学研究院<sup>4</sup> 筑波大学システム情報工学研究科

キーワード：橋梁被害，復興調査，コンクリート橋，ランプ橋

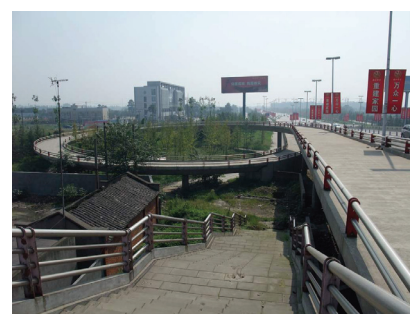
写真-11 ランプ部の全景

Huilan 橋は、震央から約100kmの位置で、Mianyang の市内に位置する高架橋である。この橋梁は、他の橋梁と異なり平野部の市街地に位置し、鉄道と交差している。この高架橋は、本線と軽車両専用橋が分離され、軽車両専用部は4つのランプ部を含む形式となっている。4つのランプ部は概ね同様な構造形式であり、緩和区間を含む半径 $R=20.25\text{m}$ の曲線で縦断勾配が $i\approx 3\%$ (横断勾配は1%)からなる。これらの橋脚は $\phi=800\text{mm}$ の鉄筋コンクリート製円柱式で、基礎は杭基礎(単杭)である。写真-11 に代表的なランプ部の全景を、写真-12 に代表的な橋脚のせん断破壊を示す。
