## 2009 年イタリア・ラクイラ地震による土木施設の被害

本文は、2009年4月6日午前3時32分頃（現地時間）にイタリア中部のラクイラ(L' Aquila)において発生した $M_L=5.8$ ,  $M_w=6.2$ の地震に対する、(社)土木学会、(社)地盤工学会、(社)日本建築学会および日本地震工学会の4学会合同調査団による現地調査結果に基づいて、地震及び地震動の特性、地盤及び落石被害、交通施設の被害、生産施設の被害を示すものである。被害調査はラクイラ市を中心として、オクレ、オンナ、パガーニャ、コピート等の地区において実施された。

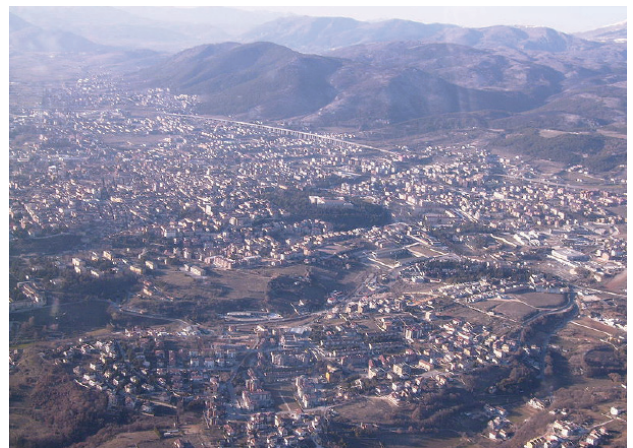
らはいずれも Aterno 川沿いの沖積軟質地盤上に位置する。写真-1 はラクイラ市街地を示したものである。ラクイラ周辺地域では、これまでも1315年、1349年、1461年、1703年、1915年(Fucino地震)、1984年(Greco地震,  $M_L=5.8$ )、1996年(Umbria地震,  $M_S=6.1$ )と、度々、地震被害を経験してきている<sup>4)</sup>。ラクイラ地震は長さ15~20km、幅10~15kmのNW-SEの正断層によって生じたとされており、マグニチュードは $M_L=5.8$ ,  $M_w=6.2$ である。ラクイラ市は、上述したCoppito, Onna, Ocre, Paganica, Fossa等町村はいずれも断層の上盤側に位置する。

写真-1 ラクイラ旧市街及び周辺地区(Web)

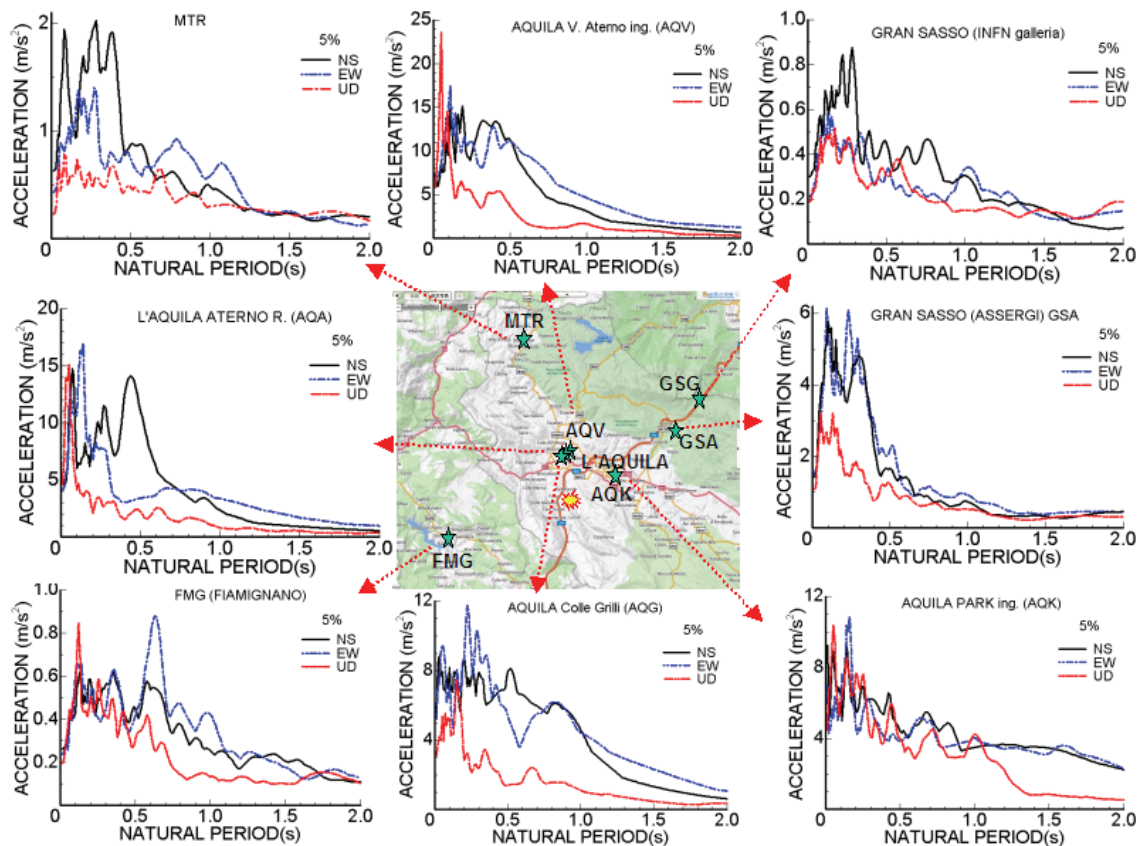
図-1 ラクイラ周辺の8観測点における加速度応答スペクトル

点に置いて強震記録が得られている<sup>5)</sup>。図-1 はラクイラ周辺の8地点における強震記録の加速度応答スペクトルを示したものである。周期0.5sの応答加速度に着目すると、AQAのNS成分では $10 \text{ m/s}^2$ 、AQGのNS成分では $8 \text{ m/s}^2$ 程度の値となっている。地盤、地形条件等との関連を詳細に検討しなければならないが、周期0.5sより短い領域で卓越する地点(AQV, Gran Sasso, Aquila Park), 周期0.5s付近で卓越する地点(MTR, L'Aquila, Aterno, Fiamignano), 周期0.5~1s付近で卓越する地点(AQG)がある。

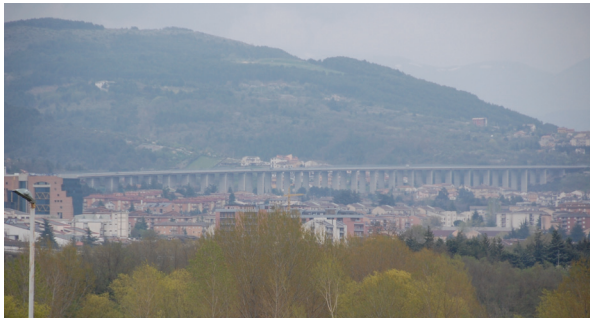
ラクイラ市北部には、東西方向に高速道路(A24)が走っており、写真-8 に示すように、ほぼ高架構造となっている。支間長36 m程度のPC単純箱桁橋で、橋脚高さは場所により異なるが、11 m~20 m程度である。高架橋では一部区間で写真-9<sup>3)</sup> に示すように、桁端で200 mm程度の段差が生じていた。写真-10 は場所が不明であるが、桁端の段差のために損傷した救急車である。

写真-8 ラクイラ市北部を横断するA24高架橋

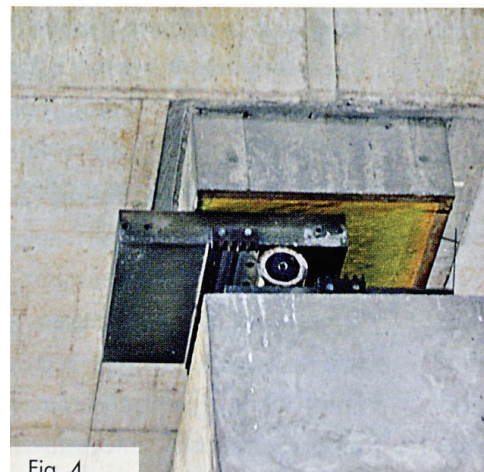
写真-12 支承の損傷(文献3)による)

製の固定支承及びローラー支承の他、積層ゴム支承も使用されていた。橋軸方向の桁の応答変位が大きかったため、鋼製固定支承及びローラー支承が逸脱し、路面に段差を生じたと考えられる。写真-12 及び写真-13 はイタリア側の調査による鋼製支承の損傷である<sup>3)</sup>。
