# 十勝沖地震津波調査報告

堀口孝男\*・横田基紀\*\*

## 1. まえがき

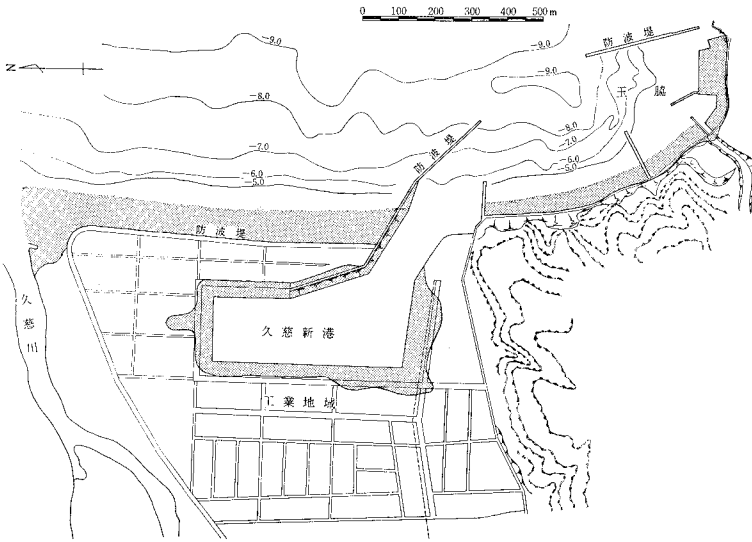
図-3.12 久慈港浸水図

それぞれの検潮記録が図-3.1~図-3.11である。また今回の津波では多くは干潮時であったため, 津波の規模の割には浸水箇所が少なかったが, 八戸港, 久慈港, 釜石港で浸水がみられたのでそれらの浸水範囲を示したものが図-3.12~図-3.14である。

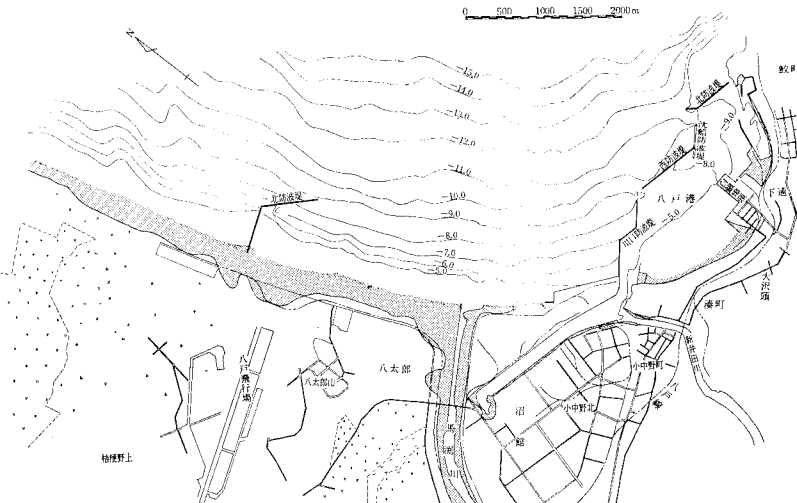
図-3.14 八戸港浸水図

1. 青森県八戸港……河原木防波堤の倒壊  
 鮫地区の浸水  
 船舶の流失, 座礁, 転覆
2. 岩手県久慈港……玉の脇, 諏訪下地区の浸水  
 船舶の流出, 座礁, 転覆
3. 野田漁港……防波堤先端ケーソン1函流失  
 漁船の転覆  
 背後上屋の倒壊
4. 宮古湾……神林地区木材繫留杭の倒壊および貯木の流失  
 釜ヶ沢の家屋の倒壊

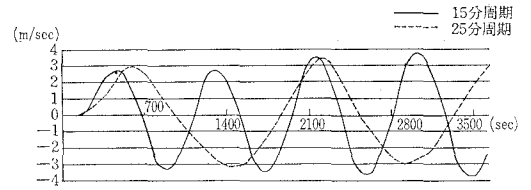
図-4.2.3 大船渡湾口防波堤湾口流速

写真-4.2.1 は湾口防波堤の湾口を写したもので、かなりの流速と堤体の影響による盛り上りを示している。聞きこみ調査では漁夫から津波時6ノットの速力の漁船が港外に出られなかったから、6ノット以上の流速があったとなっており、計算で得られている湾口部の平均流速が3 m/sec 程度であるから表面においてこれを越える流速が当然生じていることになろう。
