秋田縣下の震災を観察して

(昭和14年6月8日土木學會第82回講演會に於て)

會員 高井信一*

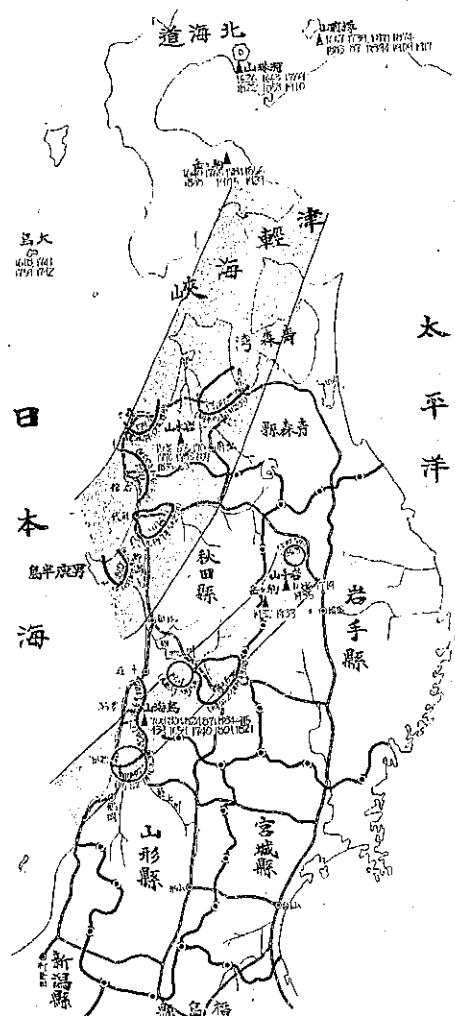
図-3. 古來地震図

から約 130 年前文化 7 年 8 月 27 日男鹿半島に大地震があり、遡つて元祿 7 年（245 年前）には能代に大地震がありました。後者に屬するものでは秋田縣下に於ては去る大正 3 年 3 月 15 日仙北郡に大地震があり、遡つては明治 29 年 8 月 31 日同じく仙北郡を中心として起つた大地震があり、何れも甚大の被害を與へて居ります。斯くの如く秋田縣下には記録的な地震が度々見舞つて居るのであります。

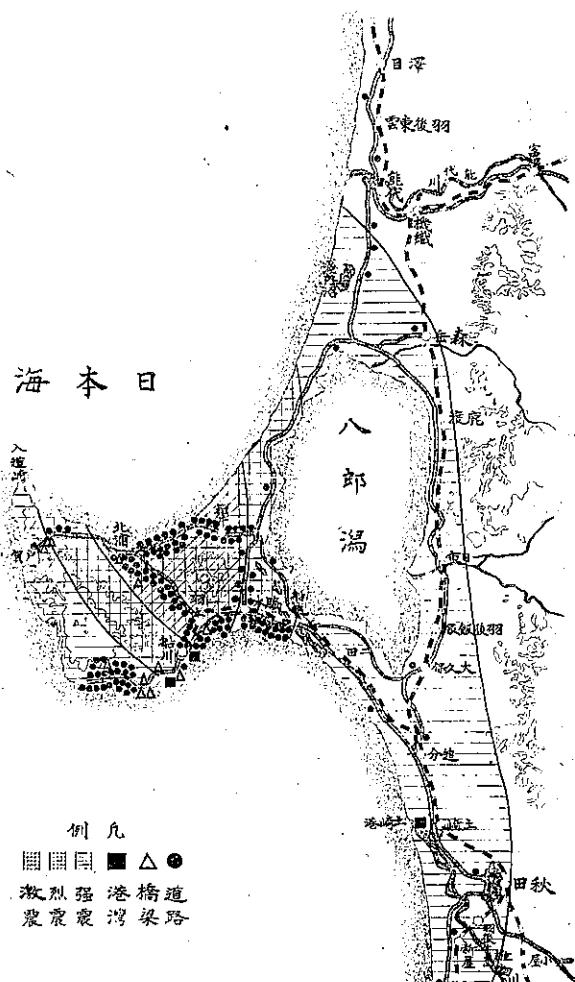
図-12. 道路其の他被害分布図

今回の地震は其の激震區域が小範囲であつたこと、其の地域が僻陬の地であつた爲に文化的施設の被害は比較的少なかつた。吾々は震災地に着くまでは道路、橋梁等の破壊により徒步を豫想して居たが、事實は北浦方面の一部を除き殆ど縣道

は応急修理によつて自動車の運行に差支なかつたのは、勿論當局者の努力にも依りませうが、一面破壊状態が重大でなかつたと言ふことが出来ます。殊に橋梁の大破が殆ど無かつたのは幸であつて、これが爲に交通を迅速に確保し得たことは救助其の他に非常の便益を與へたのであります。

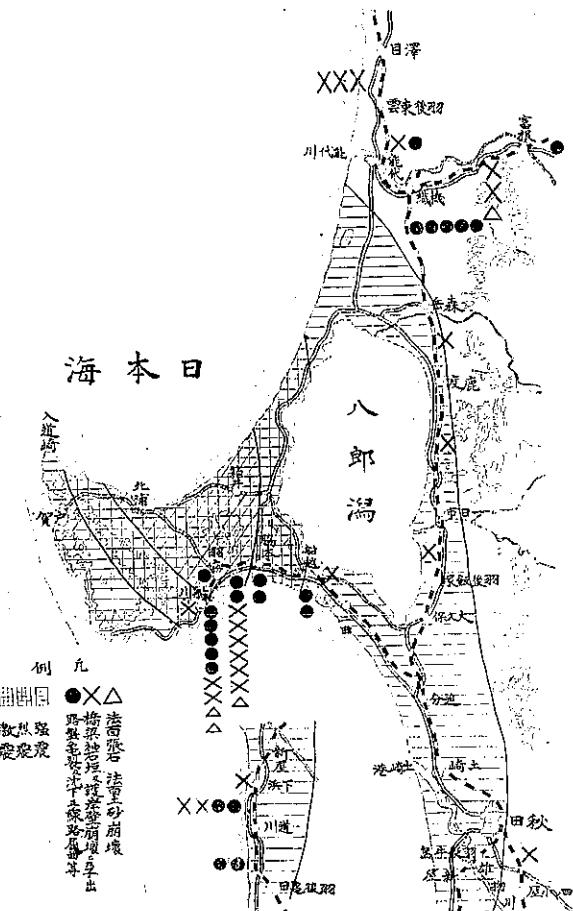
図-16. 鉄道被害分布図

鉄道も亦相當の被害を受けましたが、これは其の性質上極めて僅小の沈下屈曲でも運転に支障を及ぼすものですから地震の影響を最も感じ易いのであります。就中築堤は其の構造上最も影響を受け易く、震度の餘り強くない地震に對しても沈下龜裂を生じ易い。今回の地震に於て、奥羽線森岳機織間に於ける築堤の沈下崩壊による不通事故は此の適例で、特にこの震動が強かつた譯でなく、被害現場が建設當時の所謂化物工場で軟弱なる湿地に盛土された處であつたからであります。今回の地震で鉄道の被害が他の工作物に比して可成り遠隔の地にまで及んで居るのは斯かる理由によるものと思ひます。即ち地震發生と同時に奥羽線 4 ケ處、五能線 1 ケ處、羽越線 1 ケ處、船川線に於ては二田船川間連続して不通ヶ處が起りました。其の大部分は數時間にして開通を見たが、奥羽線森岳機織間築堤の沈下崩壊と船川線羽立船川間の山崩による線路の埋没とは開通に手間取り、前者は翌 2 日午後 4 時、

後者は同午後 8 時に漸く開通を見たのであります。鉄道の一般被害状況としては法面の崩落 7 ケ處、築堤の沈下龜裂線路の屈曲が 24 ケ處、袖石垣の崩壊孕出が 25 ケ處等にして、地震に對する線路の弱點が奈邊に在るかを知ることが出來ます。鉄道で用ひて居る空積石垣の構造が地震に對して弱いことは關東地震等に於て明かにされたが、今回も鐵道線路に於て空積石垣の崩壊が全く無かつたに反し、空積に於
