サンフェルナンド地震 (1971年2月) の震害について

REPORT ON DAMAGE IN THE SAN FERNANDO EARTHQUAKE

土木学会耐震工学委員会

By Committee on Earthquake Engineering

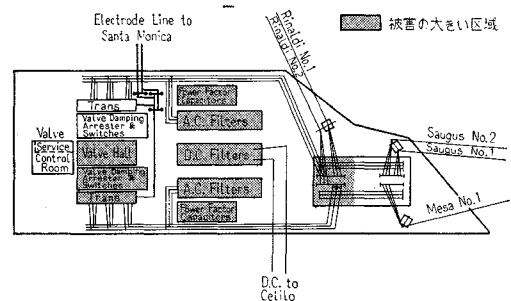
直流変換所内の機器配置は, 図-3.10 のとおりであって, 最も大きな被害を受けた箇所は, AC, DC, フィルター区域およびスウェーデンの ASEA 社製の水銀整流器が設備されたパルス室である。

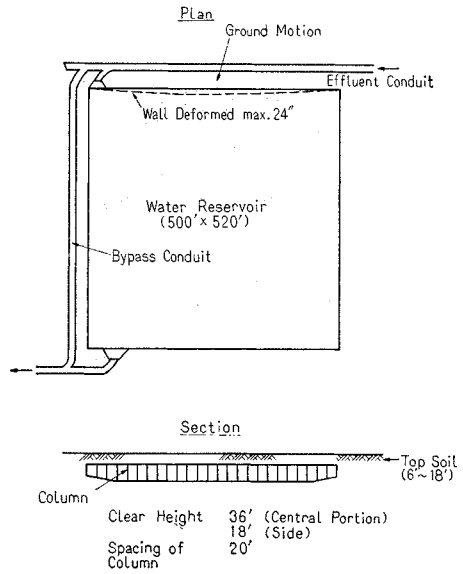
図—3.13 貯水場

山側（西側）からの地震による土圧により側壁が破壊され、下部で最大 60 cm の移動を生じた。また上版を支持している柱の上下端のコンクリートが破壊した。

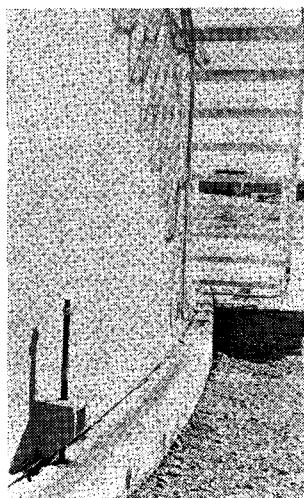
地震により 9.3 mm 厚の鋼板がタンクの上部で座屈し、また上下動により径 1 in のアンカーボルトが、コ

写真—3.9 貯水タンクの固定ボルトの浮上り

ンクリート面から約 46 cm も抜き上った。

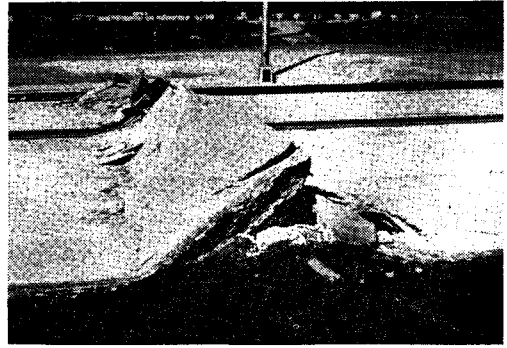
写真—5.1

路面の被害は、舗装版の横断方向や縦方向のきれつならびに斜面の崩壊などがあるが、後述する橋梁の被害に比べてそれほど大きくないように思われる。盛土の勾配は 1:1.5~2.0 程度である。倒壊した高橋脚橋梁の南側取付道路は高さ約 10 m で盛土と思われるが、斜面の崩落ははっきりしなかった(写真—5.2)。

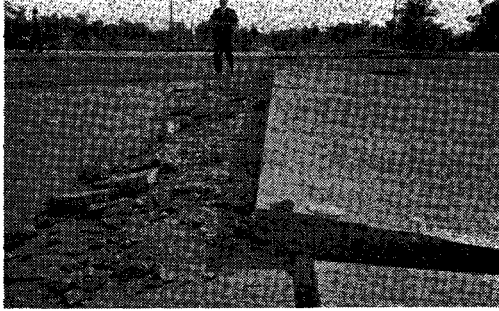
写真—5.4

この交差点より北寄りの道路では舗装の縦断方向のきれつ、くい違いなどがあり、大規模な復旧工事が進行中であった。

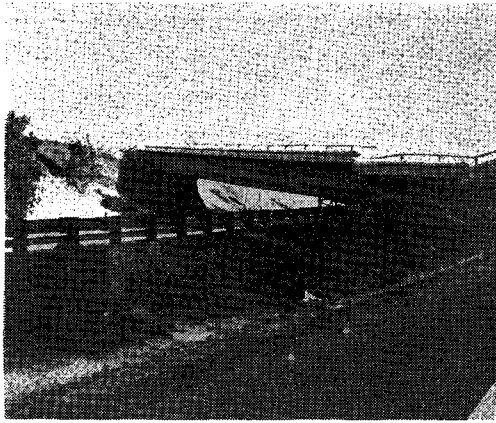
写真—5.6

(a) 5 号線と 405 号線とのインターチェンジでの被害(図—5.1 の ①): 405 号線をまたぐ 5 号線の南向線の橋梁が被災した。2 スパン全長 107.6 m の場所打ち PC 箱桁は橋のほぼ中央にある 2 本柱橋脚の破壊により、その部分で折れ 405 号線上に落ちた。斜角約 45° のこの右斜角桁は橋脚部分の両側でねじれるような破壊を示し

ている。この橋の付近で道路の舗装版が座屈破壊していることから推測するとほぼ橋軸直交方向に大きな変位があり、橋脚の破壊につながったものと思われる(図—5.2)。

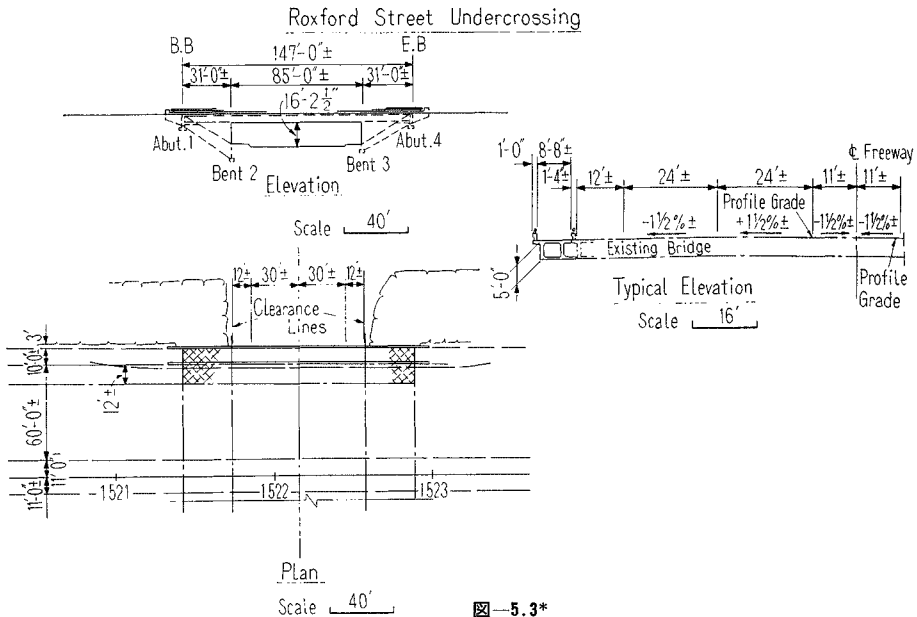
図—5.3*

(b) 5号線の Roxford St. 架道橋の被害(図—5.1の⑧)：Roxford St. に架るこの橋梁は、上部工は現場打ちPC箱桁で、3スパン全長44.5m、下部工は直接基礎上の鉄筋コンクリート壁式橋脚である。この橋は一部が北へ約25cm移動し、橋台と橋脚は傾斜した(図—5.3)。

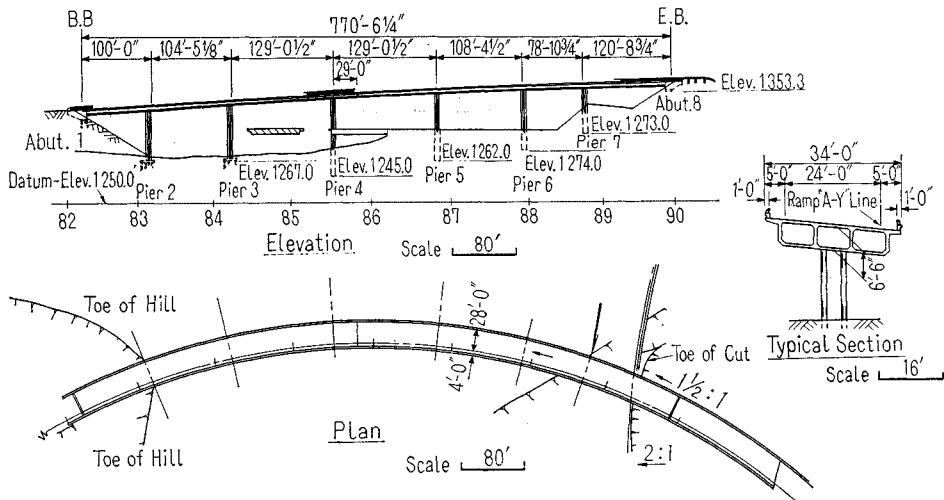
図-5.4 (a)*

i) 最上位置に架っていた、橋脚の高さ 15~20 m, 7 スパン全長約 233 m の鉄筋コンクリート橋桁形式の曲線高架橋は、橋脚もろとも橋軸線の外側 (ほぼ西向き) に倒壊した (図-5.4)。

ここで i) の曲線高架橋の倒壊状況をみるに、八角柱の橋脚と桁との接合部の損傷が少なく、かつ桁のひびわれが少ないことは橋梁がゆっくりと倒壊したことを示すものであり、橋脚根元の鉄筋 ($\phi 57$ mm の異形鉄筋) の引きぬげが緩慢に進行したことを示している。また橋脚の倒壊方向は橋軸線曲の半径方向外側ではなく、全部ほぼ西向きになっている。橋台1においては桁がかりは約 60 cm で橋梁パットを使用している。基礎は地盤が比較

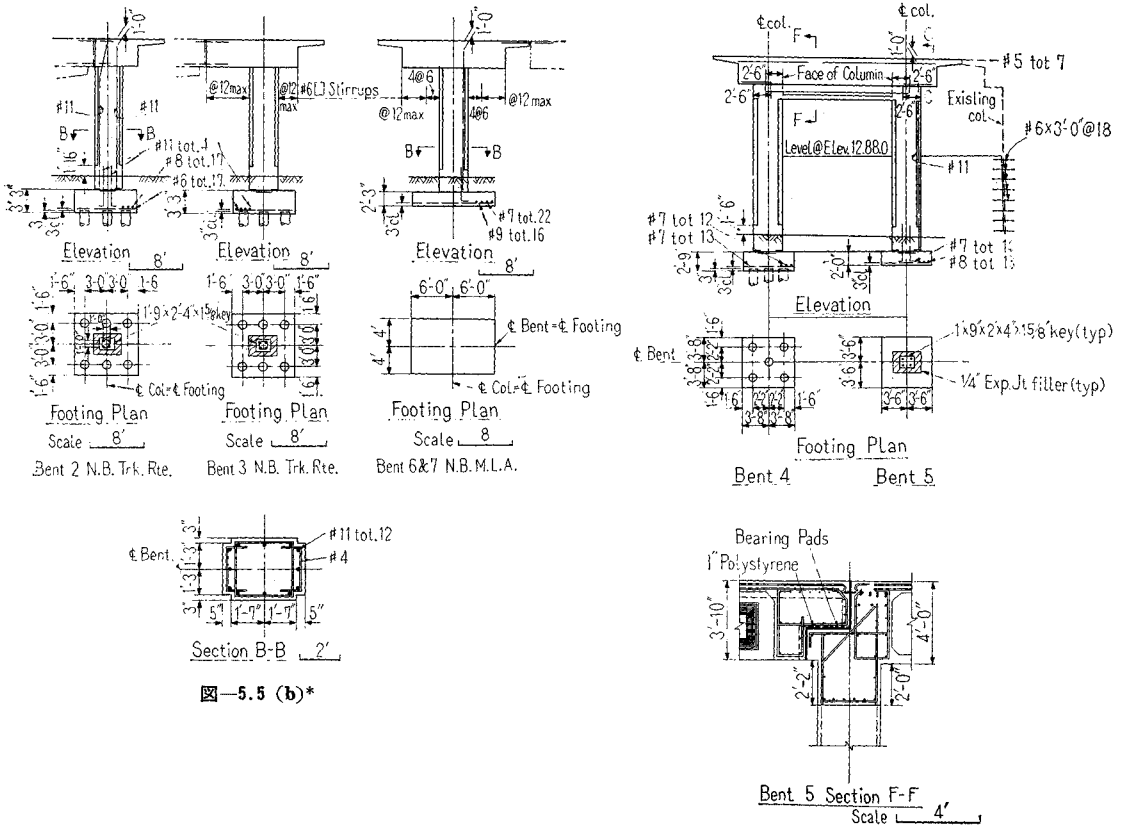
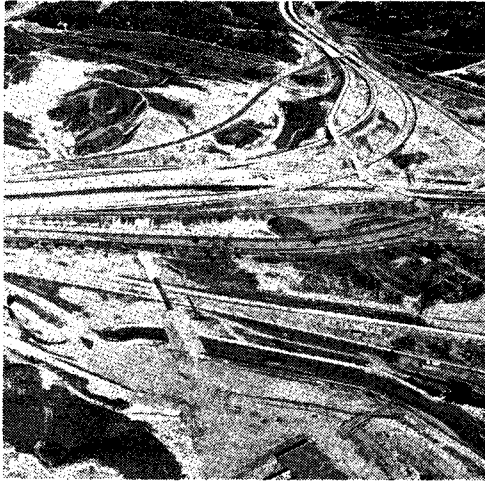
図-5.5 (a)*

かりがあって北側のみ橋梁パットを使用している。地盤の変位あるいは両側の連続構造の相対変位などにより中央スパンがのび、桁がかりがはずれ落下したものであろう。これらの橋梁のほとんどすべての橋脚の頭部は水平変位によると思われる破壊状態を示し、しかも大方の上部工は西方に移動している。架橋地点は表層 4~5 m は細砂質のルーズな土質である (図-5.5)。

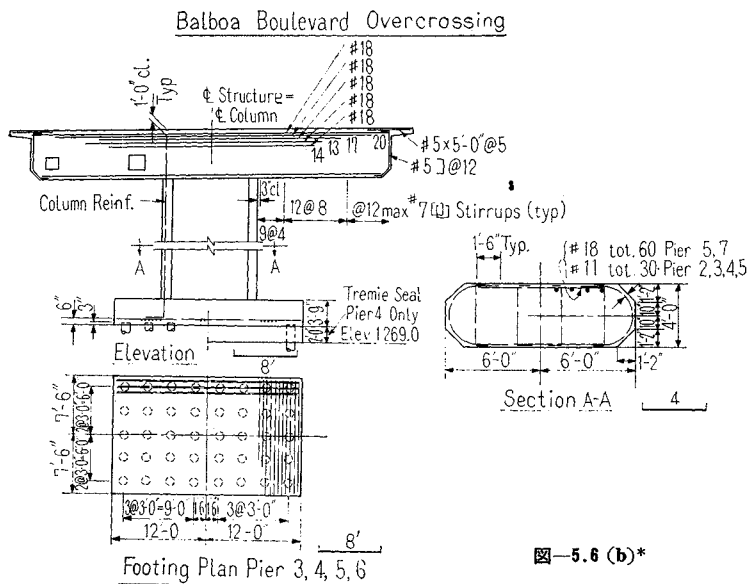
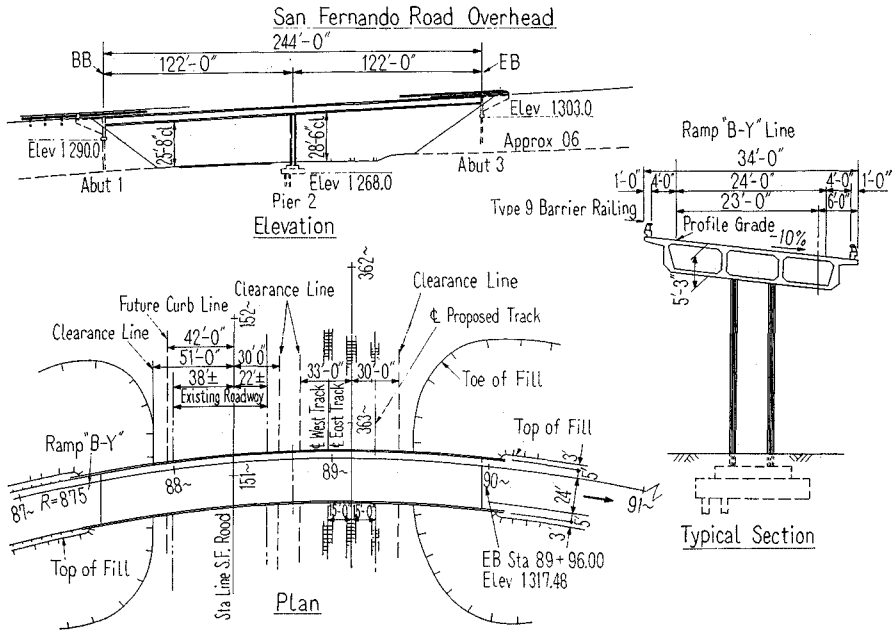
図-5.6 (a)

(d) 5号線とサンフェルナンド道路上に架る Balboa Blvd. の橋梁の被害(図-5.1の⑬)：5号線およびサンフェルナンド道路にかかる7スパン全長202mの鉄筋コンクリートの箱桁形式のこの橋は、⑬の位置より0.7~0.8km北西にある。鉄筋コンクリート橋脚の高さは8~17m、幅は3.6mで比較的壁構造に近い形状で、基礎はフーチングまたは群杭基礎である。被害は橋台躯体のきれつと第4スパンのヒンジ支承部のはく離とひびわれ、ならびに基礎杭沈下とフーチングスラブのきれつである(図-5.6)。

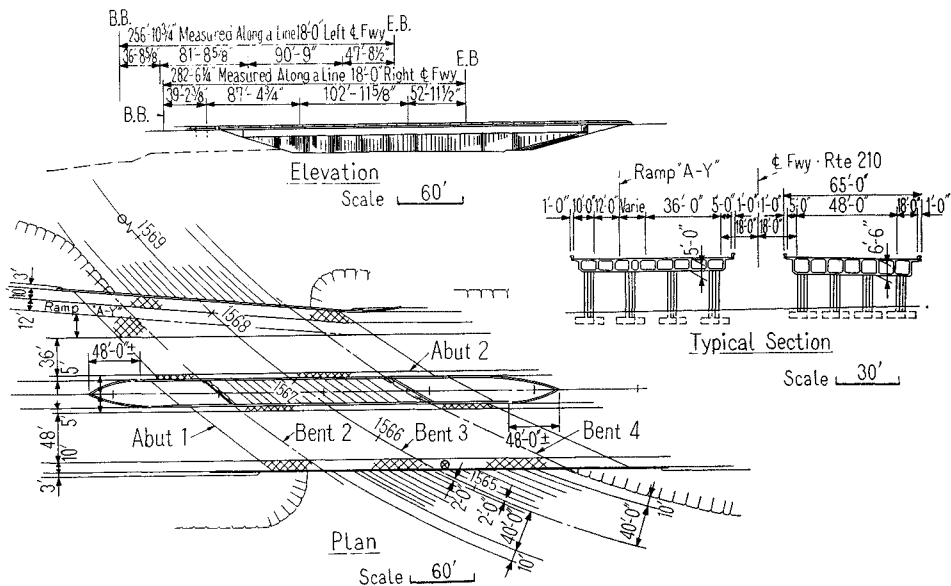
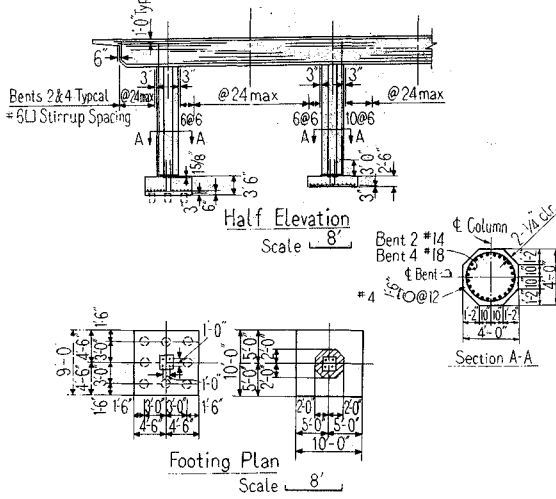
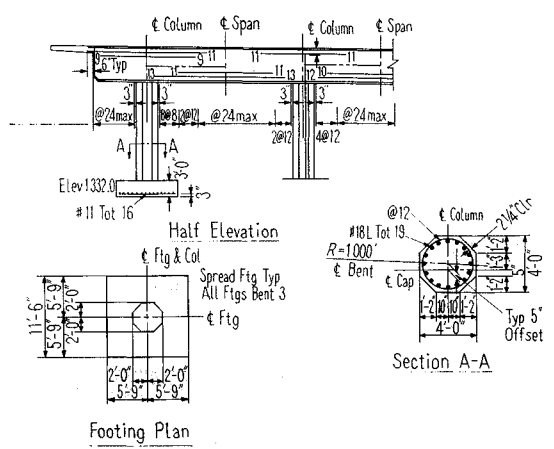
図-5.8 (a)*

写真に示されているように橋脚3の3本の柱は柱の途中でせん断のごとき破壊状態を示しφ57mmの主筋(異形鉄筋)が露出して曲り、内部のコンクリートは大きな塊に割れてしまった。ほかの1本は見たところ損傷を受けていないが多少沈下した形跡がある。橋台も沈下し破砕した。

この橋の被害は橋脚3の無被害の柱の付近を中心にして上部構が水平面内で右廻りに回転したために起こったものと推測される (図-5.8, 写真-5.12)。

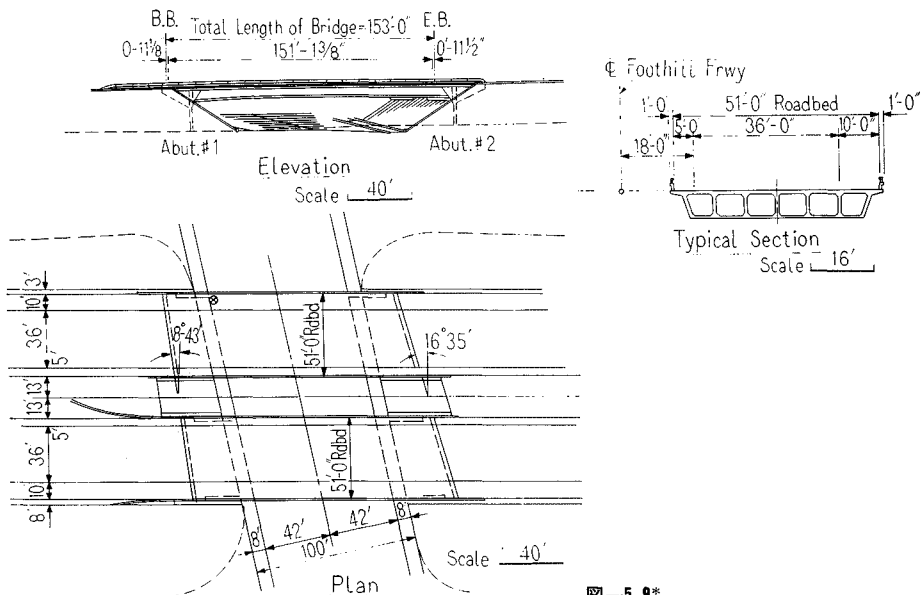
図-5.9*

長約 46 m の単桁右斜橋である。ほかの橋でも見られるように橋桁と橋台は一体に作られてあり、また橋台は直径 30 cm の 1 列のコンクリート杭に支持され、橋桁が土圧を直接うける方式となっている。

直径約 30 cm のコンクリート杭は破壊し、翼壁もまた破壊した。取付道路は特に東側で著しい沈下を示した (図-5.9)。

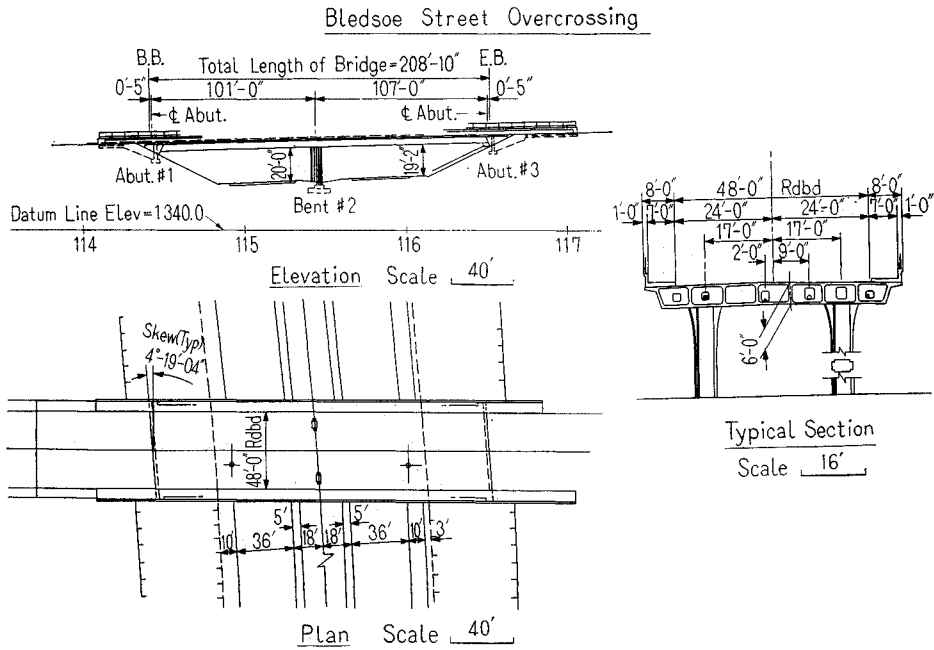
図-5.10*

式高さ約 7 m の鉄筋コンクリートで直接基礎である。地震によって橋台は沈下しきれつを生じ、翼壁にも被害があり、上部に接合されている橋脚の頭部は破壊し、橋脚は傾斜した(図—5.10)。
