ロマプリータ地震震害調査報告

Reconnaissance Report on the Loma Prieta Earthquake of October 17, 1989

耐震工学委員会

By the Earthquake Engineering Committee

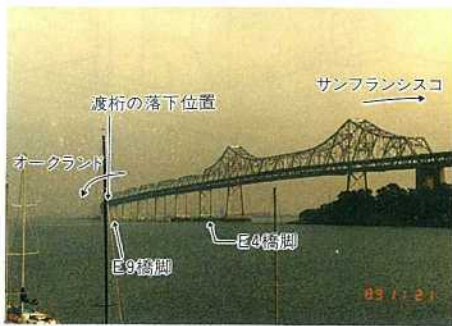
写真-1 オークランド側のトラス橋部

今回の地震において、二連の吊橋部には何ら損傷はなかったが、トラス橋部は渡し桁の落下をはじめ種々の損傷を受けた^{6)~8)}。

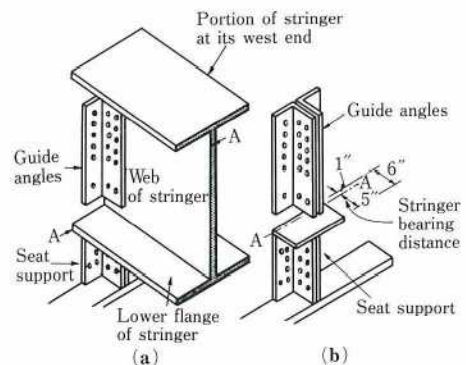
図-7 渡し桁の桁受けの構造⁶⁾

示すようにE9上の約15mの渡し桁が2つとも長さ15cmの桁受け(図-7)を踏みはずして落下した。写真-2に示すすべての痕跡をみると、E9~E11上のトラス桁が橋軸方向だけでなく、橋軸直角方向(3cm程度)にもすべっており、この方向の振動も大きかったと推測される。写真-3に破断したボルトを示す。ボルトのせん断強度等からの試算によると、この桁には少なくとも0.22g程度の地震力が作用したとのことである⁶⁾。

このほかにも、E23 橋脚の東側の桁 (E23~E24) において、上路デッキを E23 橋脚に固定するリベットがせん断破壊し、桁のすべりが生じた。この構造は E9 上の渡し桁に似ているものである。すべったものの、幸い 2.5 cm の余裕を残して桁受けに渡し桁がとどまっており落下は免れたが、危うく E9 の渡し桁と同じ状況が生じる場所であった。地震後、E9 のと同様に桁受けは長いものに取り替えられたとのことである。

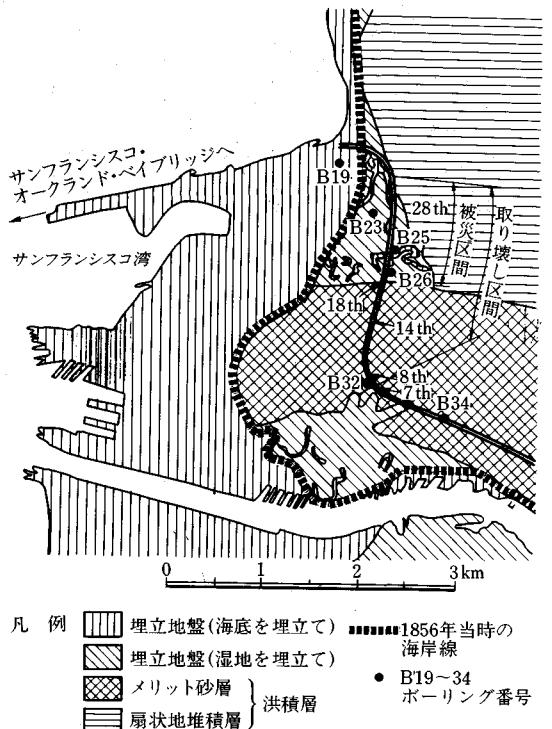
図一〇 サイプレス高架橋周辺の地盤条件^{10), 12)}

下部構造は抗基礎で、橋脚とフーチングはヒンジで接続されている。周辺の表層地盤条件は図一〇に示すとおりであり、1856 年当時には後背湿地であった箇所を埋め立てた地盤から、よく締まった洪積世の砂層(メリット砂層とよばれている)の地盤へと、地盤条件が変化する区間を通過している。埋立て区間では、軟弱なシルト

～粘土が最も厚い箇所約 20 m あり、サイプレス高架橋は全長約 2 km にわたって損傷を受け地震後取り壊して撤去されたが、このうち、上層の桁が完全に落下したのは I-80 号線のインターチェンジ部から 18 番通りとの交差点までの約 1.2 km の区間であり、この区間は図-11 に示すように埋立て区間とほぼ一致している。

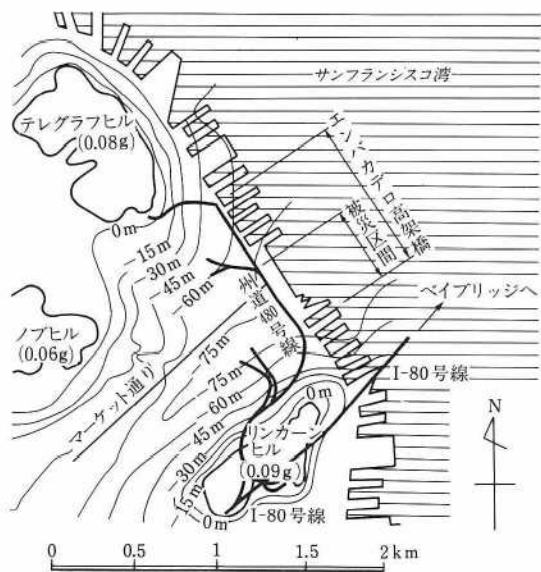
図-15 エンバカデロ高架橋の被害位置と岩盤までの等深度分布 (() 内は, 実測された最大加速度)¹²⁾

サンフランシスコ市内には、倒壊には至らなかったが、高架橋の被害が4地区で生じている。まず、州道480号線のエンバカデロ高架橋はサイプレス高架橋とよく似た構造で、ほぼ同時期に建設された延長約1kmの2層式コンクリート橋であるが、図-15に示すようにマーケット通りから南東へ約500mの区間において写真-9および写真-10に示すような損傷を受けた。

なお、図-15には、地表面から岩盤までの等深線も示している。これによれば、被害のあった区間は、岩盤までの深さが最も深く75m以上となる区間とほぼ一致

している。図—15中のテレグラフヒル、ノブヒルおよびリンカーンヒルは、ともに岩盤の露出した丘陵地である。強震観測記録によれば、これらの地点では最大加速度は0.06～0.09gであった¹⁶⁾。したがって、地盤による増幅作用を考慮すると、被害地点では少なくとも0.2g程度の最大加速度は生じていたのではないかと推定される。

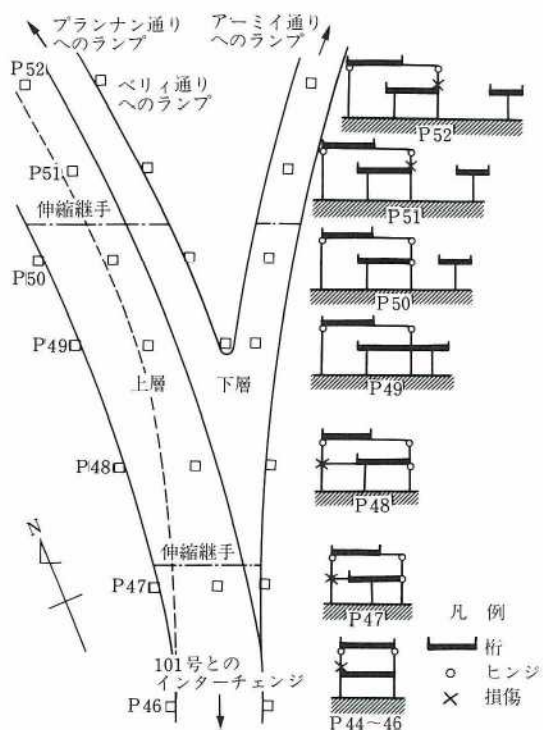
図—16 I-280号線セルビイ通りの高架橋の構造概要¹⁰⁾

I-280号線では、図—2に示した2地区（ともに、1960年代の建設）で被害を受けた。これら2地区の特徴は、本線とランプが分岐したりランプどうしが交差したりする非常に複雑な構造系であるということである^{10), 12)}。たとえば、セルビイ通りの高架橋は図—16のような構造をしており、橋脚の高さ、剛性、横ばりの長さ、ヒンジの位置等が橋脚ごとに大きく違っている。写真—11～13は代表的な被害を示したものであり、上層の柱の上端に設けられたヒンジから縦方向に入ったクラック、下層の横ばり付近でせん断破壊した柱、上層の横ばりと柱のラーメン隅角部に入った曲げひびわれ、等さまざまである。これらは、入り組んだ構造系に伴い、地震時に橋が複雑な振動をしたことに起因すると考えられる。

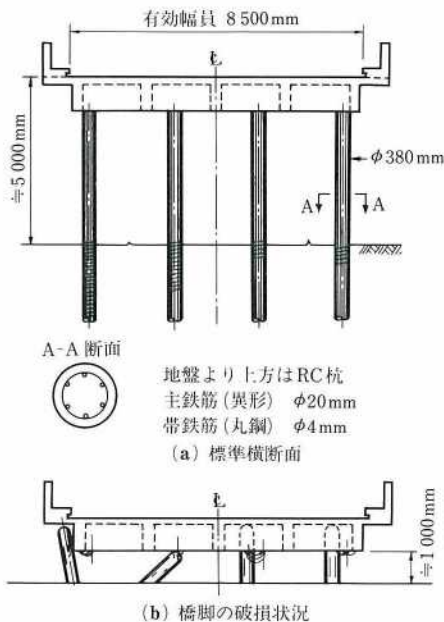
図-17 ストラブスルー橋の断面とRCパイルベント橋脚^{10),12)}

橋長は232mで、途中3か所のゲルバーヒンジによって接続された21径間連続桁橋である。建設時期は1971年以前で小さな地震力で設計されていたと推定される。桁はパイルベントにより支持され、図-17に示すように約11m間隔に設けられた横桁に径38cmのRC柱が20mm径6本の鉄筋の曲げ上げによりアンカーされていた。各柱の基礎は一種のレイモンド杭で、コンクリートを掘削孔の中で突き固めて作る場所打ちの無筋杭といわれている。

そのため、RC柱の柱頭が容易に曲げ破壊し、ダメージの大きなものは柱頭が割れてペンシル状となり、写真-15に示すように元の位置から大きくずれた。さらにダメージが進行するとアンカー筋が抜け出して柱は横桁からはずれ、一部の柱は落下してきた床版を突き破って路面上に突出し、残りの大部分は地中で折れたものと推定され、写真-16にみられるような大きな変形を起こして桁の下に倒れ込んでいる。

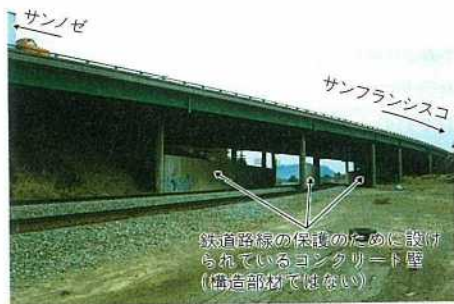
写真-17 シェラポイント橋

シェラポイント橋は、写真-17に示すように高速道路101号線が鉄道と地方道を渡るための跨線橋である。斜度の強い10スパンの単純桁橋で、全長は約188 m、幅員は約36 mである。コンクリート床版は鋼製の単純桁で支持され、単純桁はコンクリート製の円柱橋脚上に渡された鋼製の横主桁に支持される構造になっている。床版は各横主桁の上で縁切りされ橋台との間は伸縮ジョイントとなっているが、遊間ほとんどない。単純桁どうしは落橋防止装置で結ばれている。架橋地点は砂岩が露頭しており、各円柱橋脚と橋台は独立した直接基礎で支持されている。

この橋は1955年に設計水平震度0.15で設計され、1957年に竣工した。その後、CALTRANSは設計地震力の見直しを行い、この橋には0.6 gを適用することとした。そのため、橋脚の耐力を4倍近く引き上げることが必要になり、じん性も不足していた。このため、1985年に橋脚上の鋼製支承を鉛入り積層ゴム支承に取り替え、免震橋に改造した。橋脚を補強する構法に比べ鉄道や道路を遮断する必要がなく、経済的に、かつ大幅に性能を改善できたといわれている。免震後の目標固有周期は1.76秒、鉛棒の降伏レベルは支持荷重の5%とされ、0.6 gの地動加速度に対して積層ゴムの応答変位は18 cm程度、床版の最大応答加速度は0.20 g程度で、橋脚はすべて弾性範囲内に収まるように設計された。

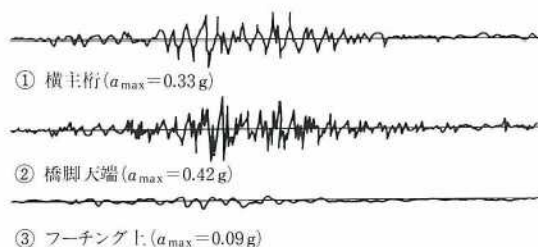
図-19 A橋脚上で観測された橋軸方向の加速度波形¹⁶⁾

られている。図-19は今回観測された、フーチング上、橋脚天端、横主桁の3点における橋軸方向の加速度波形を示したものである¹⁶⁾。横主桁の最大応答は0.33 gと橋脚天端の0.42 gよりわずかに低減している程度でそれほど顕著な免震効果は認められない。図-20は横主桁と橋脚頂部の加速度から計算した伝達関数である。振動数が高くなると、増幅率が多少小さくなるが、5 Hzに大きな増幅があり、全体として免震効果は大きくない。

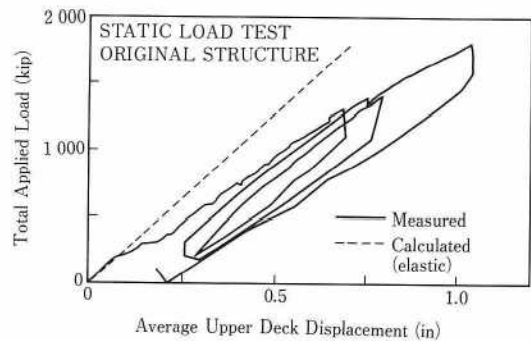
図一23 初期の水平力載荷実験 (S. Mahinら¹⁹⁾による)

元のRC高架橋の耐震力を検出するため、No.45~47の各橋柱に、図一22および写真一19に示したA型の橋軸直角方向水平力載荷装置が設置された。水平載荷能力の合計は2000tfである。上層桁部の橋軸直角方向平均変位と全復元力の関係が図一23に示されている。載荷経路としては片振幅の繰返し漸増変位が採用された。全荷重が700tf(1400kips)になった時点でヒンジ部直

下の受台にせん断クラックが発生したので、荷重を下げ、崩壊を防ぐための部分補強が施された。この時点の水平力は、全重量の約25%に相当するから、建設時の設計震度0.06は十分に満足していたものと考えられる。

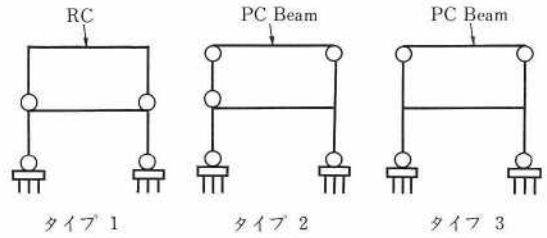
図-26 橋脚の構造形式

また、図-26 の概念図に示した構造形式でみると、北側ではタイプ 1 とタイプ 2 はすべて崩壊したが、タイプ 3 のうちの 2 基は大破しながらも桁を支持し続けた。また北側から南側に入り込んだ崩壊はタイプ 1 からタイプ 3 に変わったところで止まっていた。

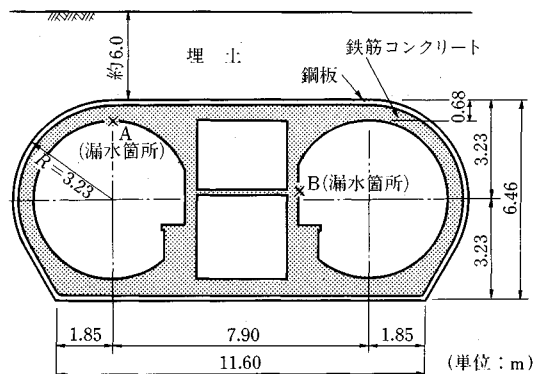
図-48 BART 沈埋トンネル (トランスベィ・チューブ) の断面

沈埋トンネルの両端にある換気塔とトンネルとは耐震上可動継手となっており、オークランド側で長手方向に 0.75 in の変位があったが、これは被害とはみなされていない (許容限度: 長手方向 ±3.25 in, 上下左右 ±6 in)。またオークランド側へのアプローチ区間で、土被り部分を埋土で施工した箇所の図-48 の A, B 部分から漏水が生じた。漏水量は A 部分の方が多く、地震発生の翌日グラウトを行いほとんど止まったが、その後若干の漏水が継続した。この部分は湾の下ではなく、上部埋土内のポケットウォーターがコンクリートのクラックを水みちとして出てきたと考えられる。

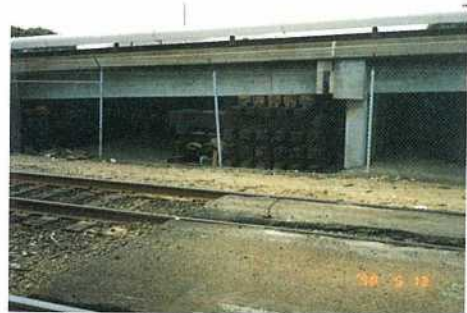
写真-21 オークランド側高架橋へのアプローチ部の被害

オークランド側へトンネルを出てから高架橋へのアプローチ部の橋脚が低く短スパン (12 m) の橋梁部分の橋脚桁座に一部クラックが生じ、写真-21 のような仮受けで補強して運行を行った。

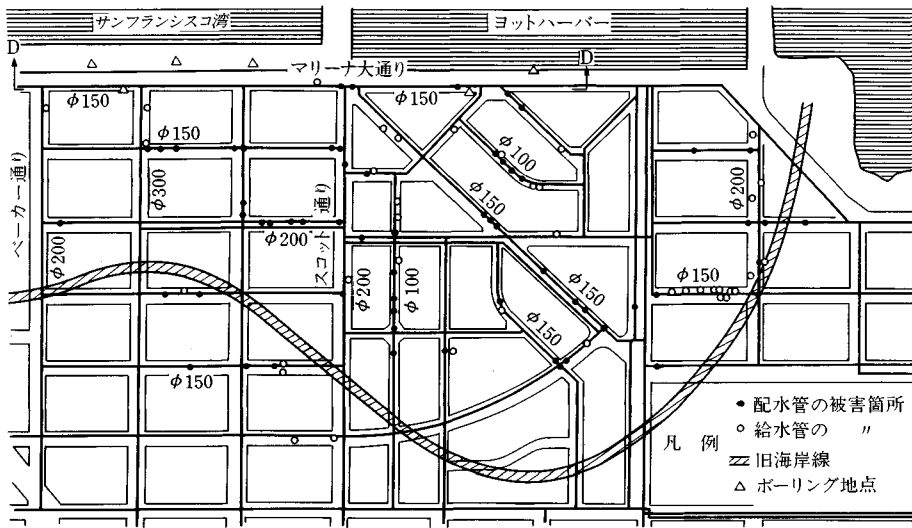
図-57 マリナー地区の被害分布図

図-57に、マリーナ地区の被害分布図を示す。被害は給・配水管いずれも管路の分岐する箇所が多く発生しており、被害を受けた配水管のほとんどは、1930年代に布設された強度的にも弱い鑄鉄管であり、継手もソケット継手とよばれる麻と鉛とで止水する継手であった。

この地区内では 66 か所で配水管が破損したため、火災現場付近の消火栓は圧力が著しく低下し、使用不能となった。また、マリナー地区の周辺でも水圧が低下するなどの影響がでた。その後、マリナー地区周辺のバルブを締めこの地区を切り離したため、周辺地区への給水の影響はほとんどなくなった。

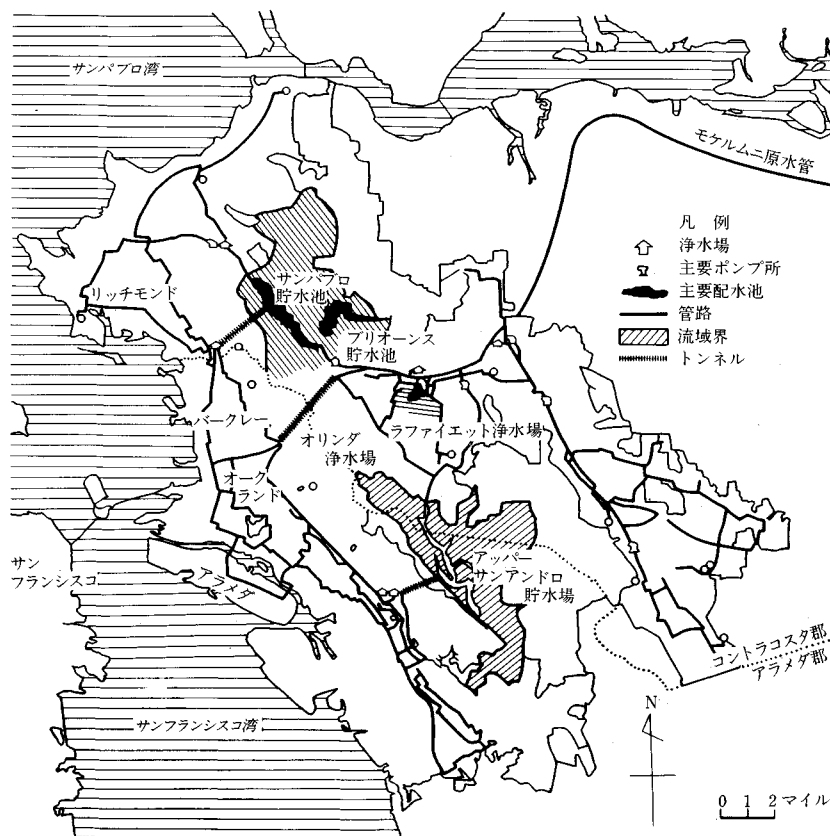
図-60 EBMUD 水道管路被害状況図

図-60に示すとおり、配水管の被害は142か所で発生した。これら被害のほとんどはアラメダ市、オークランド市とパークレー市の湾岸地域の低地で発生しており、サンフランシスコ市のマリナー地区と同じように、もともと湾岸の入江や浅瀬、沼地であったところを埋立てた地域である。

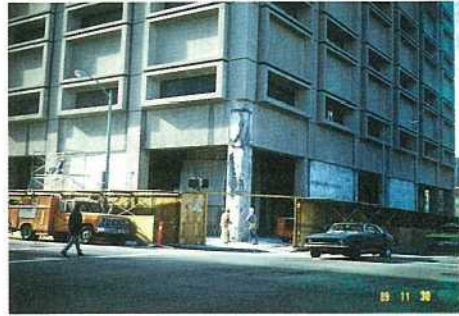
写真-22

本局舎は、Pacific Bell, AT & Tが使用しており、(i) 1階の耐震壁および柱の破損、(ii) 局舎内部の外装材および内壁のひびわれ破損、(iii) 天井の落下 (15階事務室)、(iv) エレベータガイド離脱、および衛生配管等の損傷、(v) 屋上冷却塔の損壊 (傾斜)、等の被害が生じ、全面修復に約1年かかる (写真-22)。

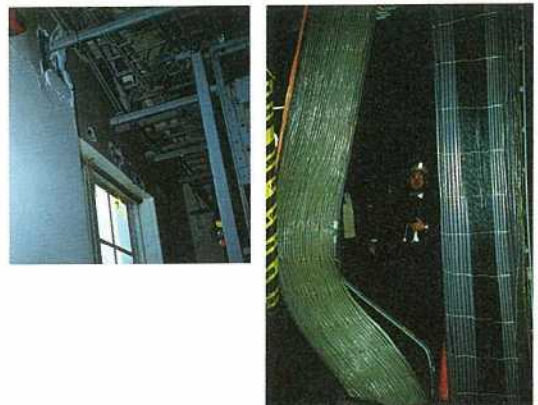
写真-23

1960年代の伝送機器のケーブルラック、上部補強等に被害が生じ、約6000回線が使用不可能となったが、古いアナログ設備であったため、大きな問題にはならなかった。ケーブルラックが多ケーブルで荷重オーバーになっていたこと、全体的にプレースが少なく剛性が不足していたことが原因であり、多くの機器が傾き、ケーブルが垂れ下がった (写真-23)。

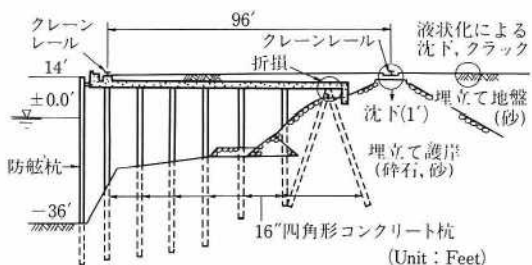
図—68 7th Street ターミナルの岸壁の標準断面図

バース 35~37 の被害は、図—68 に示したように栈橋の斜杭の頭部が一部破壊したこと、さらに埋立て地盤が液状化によって沈下したことである。地盤沈下により、バタ基礎であったコンテナクレーンの陸側基礎が約 1ft

(30.5 cm) 沈下した。その結果、コンテナクレーンは、走行不能となり、ターミナルは閉鎖された。

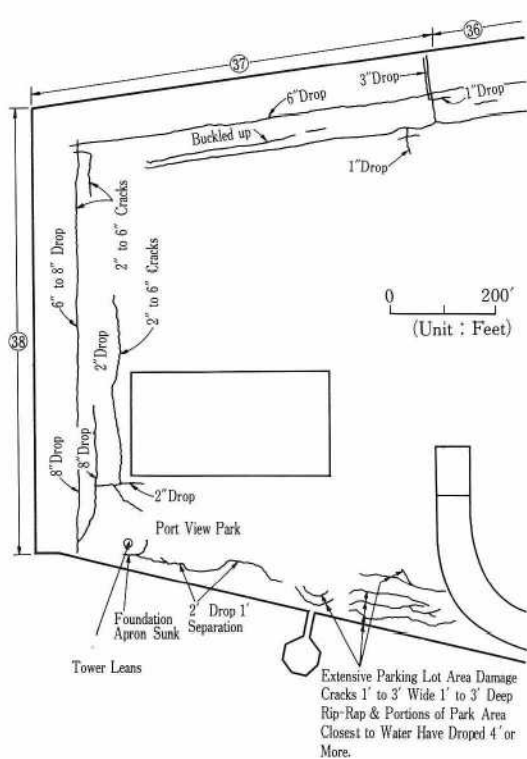
図—70 7th Street ターミナルの被害

図—70 は、オークランド港湾局が調査した 7th Street ターミナルの先端部の被害状況図である。図には、バース 36, 37 の他に、コンテナクレーンが設置されていないバース 38 と公園の被害状況も示されている。被害はクラック、段差等であり、段差、クラックの多くは、岸壁あるいは護岸法線に平行であった。バース 36~38 の海側に近い段差、クラックの線は、図—68 に示した栈橋上部工の陸側端に沿って走っている。9 月号巻頭写真—15 は、バース 37 の栈橋の被害状況を示したもので、

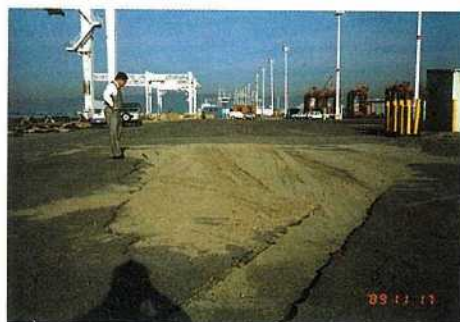
写真—24 7th Street ターミナルの液状化 (バース 37)

実施中の復旧工事もみられる。棧橋の舗装面にクラック、段差をみることができる。左側に前述の棧橋上部工の陸側端に沿って発生したクラックと段差がみえる。写真-24は、棧橋の背後のターミナルに発生した液状化による噴砂である。

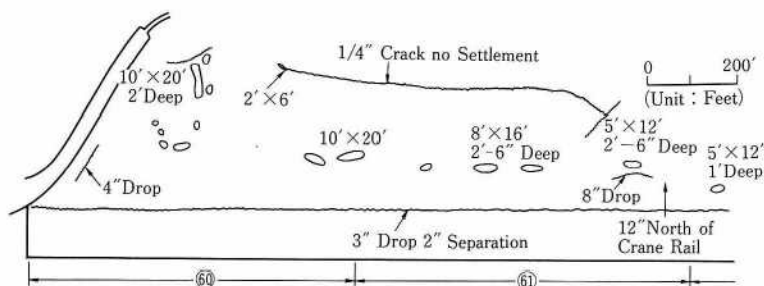
図-74 APLターミナルの被害

APL ターミナルの被害は、コンテナヤードの沈下、クラック、陥没のみで、棧橋およびコンテナクレーンには被害はなかった。図-74は、オークランド港湾局が調査したバース 60, 61のクラック、沈下、陥没状況で、主として埋立て地で発生している。外側のクラックは、旧護岸と新しい埋立て地との境界に生じたものである。なお、隣接するバース 62のヤードの一部にもクラック等が発生していたが、これはバース 60, 61の建設当時、すでに稼働していたバース 62の一部に、この埋立て工事がかかったためであろう。

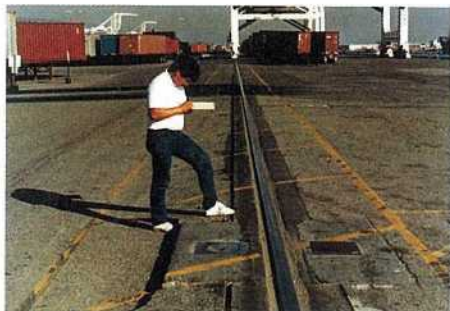
写真-25は、陸側クレーンのレール付近を示したものである。レールの左側のコンテナヤードが沈下しているのがわかる。コンテナヤードには、液状化による噴砂と陥没が観察されたが、オークランド港湾局によると、陥没の一部は、地震の際、裏込め土砂が埋立て護岸から吸い出された結果、発生した可能性があるとのことであった。

写真-25 APLターミナルの棧橋の背後地盤の沈下
(オークランド港湾局提供)

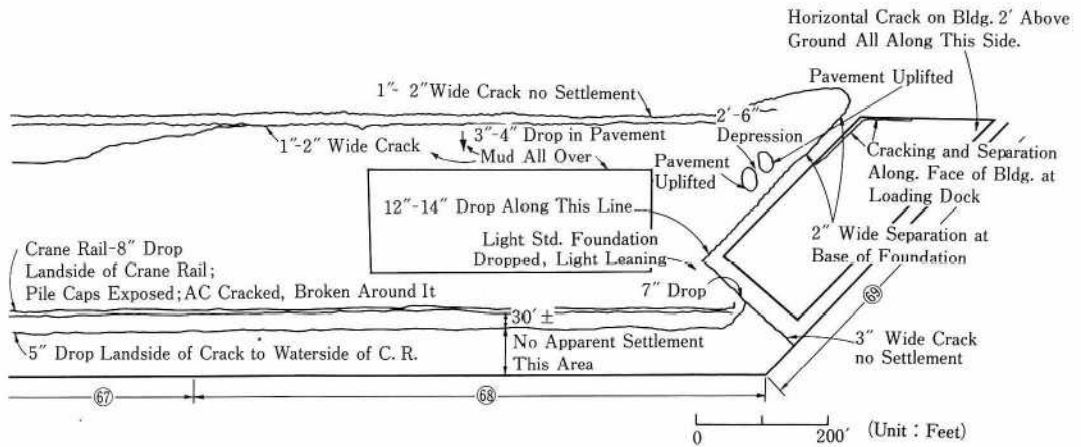
図一七七 ハワードターミナルの被害

棧橋とコンテナクレーンに被害は生じなかった。図-77は、オークランド港湾局が調査したパース68, 69の被害状況である。主たる被害は、棧橋背後のコンテナヤードの沈下、クラック等である。クラックは、棧橋背後、陸側クレーンレール基礎の周辺、およびAPLターミナルと同様に、旧岸壁と新しい埋立て地との境界に沿って発生していることがわかる。

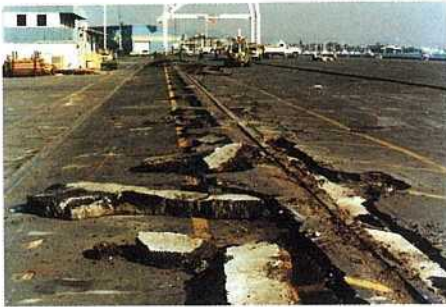
ンのレール周辺の地震直後の被害状況である。レール周辺の舗装が散乱しているが、これは杭基礎と埋立て地盤の挙動が大きく異なったためと推定される。また、レールは杭基礎にあったため沈下を免れたが、レールの周囲の埋立て地盤は沈下していることがわかる。このようにコンテナクレーンのレールの基礎が杭基礎であったため、7th Streetターミナルの場合と異なり、コンテナクレーンは地震による被害もなく、地震後も正常に稼働していた。なお、旧岸壁付近には液状化による噴砂もみられた。コンテナヤードが沈下した理由は、埋立て地盤の液状化現象、および図-76にも示した埋立て地盤の下のベイマッドの影響が考えられる。

写真一26 ハワードターミナルの陸側のクレーンレール周辺の舗装被害と地盤沈下 (オークランド港湾局提供)

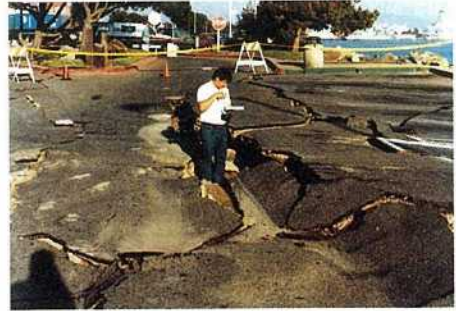
写真一28 Port View Parkの陥没、クラック (オークランド港湾局提供)

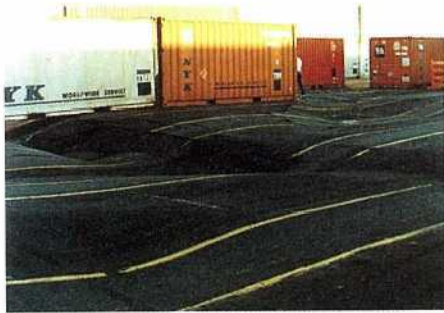
写真一27 マトソンターミナルの陥没 (オークランド港湾局提供)

生じた陥没を示したもので、陥没の深さは深いところで5 ft (1.5 m)、幅は40 ft (12.2 m) もあった。また、ヤードの一部においては、シルトおよび砂が吹き出していた。この下には、サンフランシスコとオークランドを結ぶ地下鉄BARTが走っている。

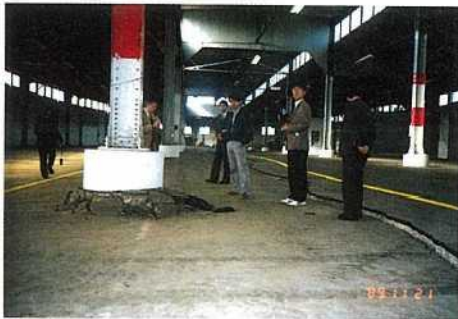
写真-29 第45埠頭の上屋の床の沈下, 段差

今回の地震で、被害が大きかったのは埠頭先端部分にある上屋Cで、埋立て地盤部の床が最大8 in（約20 cm）沈下し、栈橋部の床との間にクラック、段差等が生じた。写真-29は、埋立て地盤にある上屋の支柱周辺を示したものである。支柱は杭で支持されていたため沈下していないが、そのまわりの床は沈下しているのがわかる。写真の右側には、栈橋と埋立て地盤の間に生じた段差が上屋の奥へ続いているのがみえる。このように埋立て地盤が沈下した理由は、図-81に示した土質データでは十分とはいえないが、緩い埋立て砂が液状化したためと考えられる。上屋の周辺には、液状化の噴砂が観察された。なお、前述のように、栈橋本体には被害はなかった。

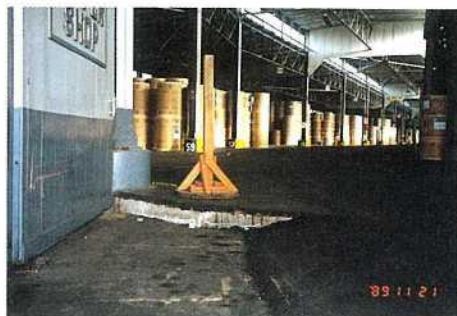
写真—30 第48埠頭の上屋の床の沈下

今回の地震では、栈橋本体に被害は生じなかったが、栈橋の背後地盤が沈下したため、地盤上の上屋に被害が生じた。上屋の被害は、壁のクラックと上屋入口部の床の沈下であった。上屋の壁にクラックが生じた理由は、壁を支持するコンクリートばりが、杭基礎と剛結されていなかったため、埋立て地盤が沈下したことによって、はりが沈下し、その結果、壁にクラックが生じたと説明される。写真-30は、上屋内の床の沈下で、手前が埋立て地盤、奥は栈橋である。埋立て地盤と栈橋の段差は、25 cm 程度であった。この段差に対して、すでにアスファルトで斜路を作り、貨物の搬入、搬出を行っていた。写

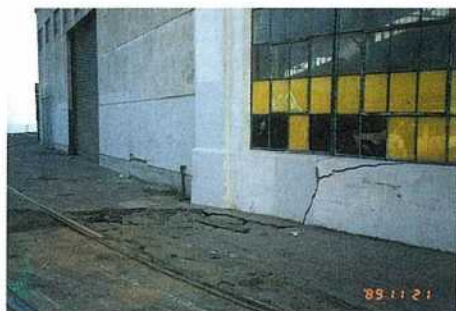
写真—31 第48埠頭の上屋の壁のクラックと埋立て地盤の沈下

真—31は、上屋の壁の亀裂および埋立て地盤の沈下を示したもので、写真の奥が棧橋である。

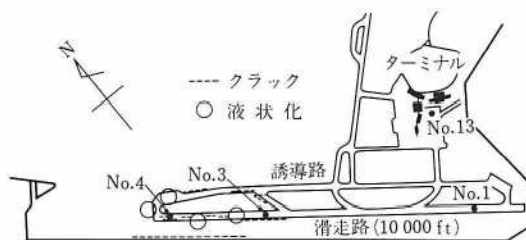
図—83 オークランド空港

一番被害が大きかった区域は、図-83に示す滑走路の西側部分とそれに続く誘導路である。同区域には大規模な液状化現象がみられ、舗装には大きなクラック、沈下、段差等が生じた。9月号巻頭写真-17は、滑走路の割れ目から噴き出した液状化の噴砂である。人物の大きさと比較すると、液状化の規模の大きさがわかる。また、噴砂の流紋が滑走路の舗装にはっきりと残っている。写真-33は、滑走路のすぐ脇の未舗装地の噴砂で、液状化の噴砂口の様子わかる。地震1か月後において、このような噴砂が観察できたのは、飛行場という特殊性と、地震後、幸いにも雨が降らなかったためである。

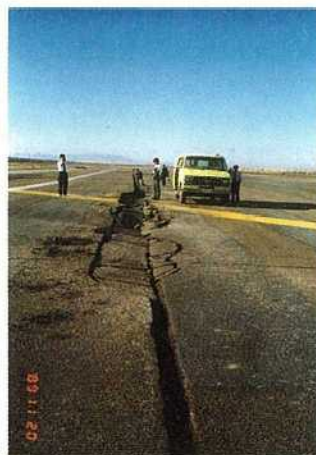
写真-34 オークランド空港の滑走路のクラックと陥没

滑走路の被害としては、地盤の液状化の他に、舗装の被害がある。写真-34は、滑走路に発生したクラック、陥没、段差である。クラックの多くは、滑走路の長手方向あるいは短手方向に発生していた。

いが、被害が生じなかった滑走路の残りの部分とエプロンの土質データも図-84とほぼ同じであった。しかし、液状化は滑走路の北西側に集中していた。この理由として、空港事務所は、埋立てはターミナルおよび滑走路の南東側部分から始めたが、予算の関係で北西側の地盤の締固めが十分に行えなかったことをあげている。なお、被害が発生した滑走路の北西側は、滑走路を延長したところである。

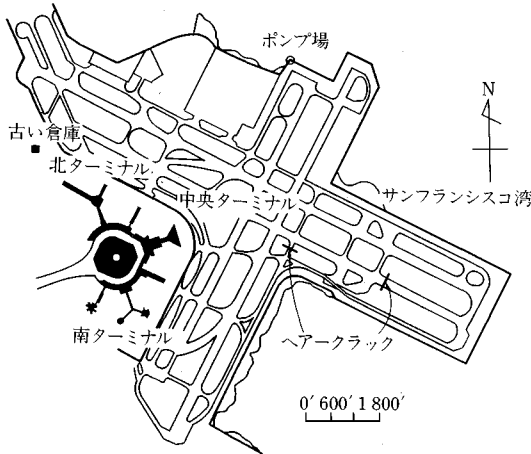
図-85 サンフランシスコ空港

図-85 に空港の平面図を示す。強震観測記録によると、サンフランシスコ空港の最大加速度は、0.33gであった。空港の被害は、ターミナル、管制塔の天井板の落下、スプリンクラーの破損等、非構造部材の被害で、建物本体の被害、および滑走路、エプロンには被害はなかった。また、液状化の発生も報告されていない。

空港の被害は、ターミナル、コントロールタワーおよび貨物ビル等の建物被害が主で、滑走路、誘導道路等の被害は、ヘアークラック程度できわめて小さなものであった。滑走路のヘアークラックは、図—85 に示す場所で発生したが、この位置は 1974 年に延長した滑走路の境目付近である。また、貨物ビルは非常に古いもので、柱がせん断破壊を起こし、使用不能となった。調査時点には、すでに取り壊され、撤去されていた。

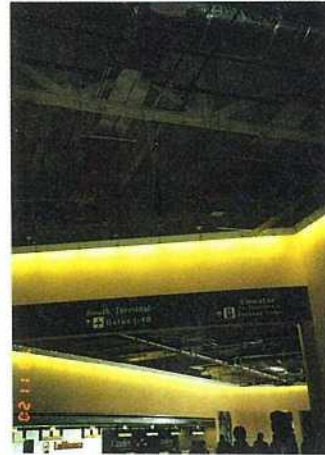
写真—35 サンフランシスコ空港ターミナルの調査時の天井

ターミナルの被害は、北および中央ターミナルで発生したが、その被害は建物本体ではなく、天井板の落下、スプリンクラーのパイプ破損、モニターテレビの落下など、非構造部材の被害であった。ターミナルの基礎は杭基礎で、杭は支持層まで打設してあった。なお、構造様式の異なる南ターミナルに被害はなかった。調査時点においては、すでに北および中央ターミナルの天井板は、完全に除去されていた。写真—35 は、その天井を撮影したものである。両ターミナルの床のカーペットもスプリンクラーからの漏水、および天井からのほこり等で汚染されたため、すでに撤去されていた。
