## ヒアリング調査による 関東地震の地盤変状に関する研究

本研究は、1923年関東地震について既往文献の調査と住民へのヒアリングにより地盤変状と構造物被害について調査したものである。ここでは埼玉県春日部市の事例について報告する。

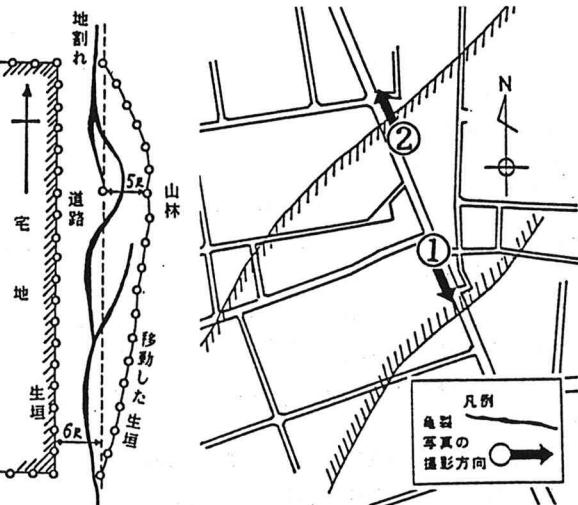
証言2（同②）家の周囲に多数の亀裂が生じ、垣根が曲がった。家は川と平行に生じた亀裂のため、引き裂かれて半壊した。垣根の曲がりは、文献<sup>4)</sup>に報告されている。（図2）

この地域の航空写真判読による旧河道は、図2 塙根の曲がりと亀裂 川に沿い南下し、元新宿付近において西に向かって変えており、被害地域とほぼ一致していた。
