ヒアリング調査による 福井地震の地盤変状に関する研究

東海大学海洋学部 学生員：○越智敏夫，岡本英靖，若林俊也 正員：浜田政則

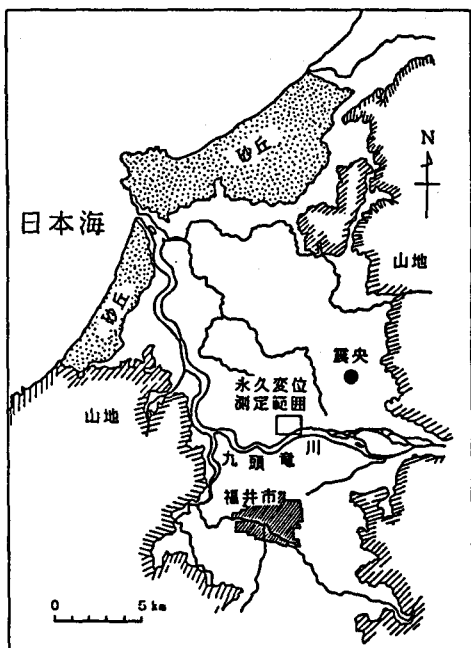
図1 福井平野

永久変位の測定は福井平野の中央部九頭竜川右岸の森田地区について行った(図1参照)。この地域における永久変位の測定結果の一部を図2、3に示す。芳野川は明治初期まで九頭竜川の一部であったことが古地図より明らかになった。森田町は九頭竜川北側の自然堤防上に発達した集落である。
