フィリピン地震における 液状化による地盤変状

東海大学 学生員 ○岡本英靖 小野 太
 東海大学 石井秀幸 栗原 毅
 東海大学 正 員 浜田政則

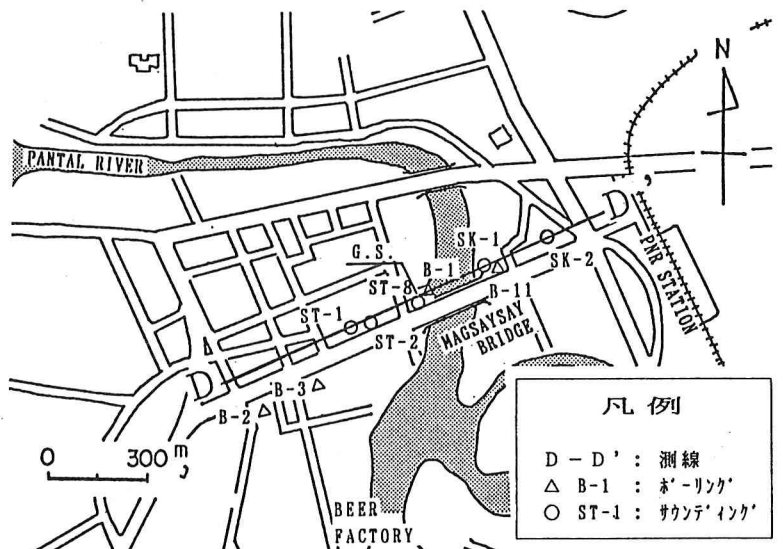
図2 ダグパン市の土質調査位置図

示す。マグサイサイ橋は、P3で桁が右岸側に押し出され、P3より右岸側はすべて落橋した。この原因は、左岸側の地盤が河心方向へ側方移動したためと考えられる。また、マグサイサイ橋の西側に位置するガソリンスタンドでは、コンクリートスラブに亀裂が生じ、この間から噴砂が発生した。さらに、このガソリンスタンドに埋設してあった円筒形のタンクが浮上した。
