(53) 最近の中国における橋梁の地震被害

中央大学大学院

東京大学生産技術研究所

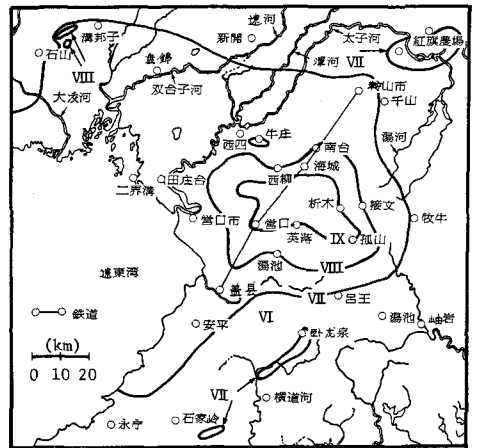
図2. 海城地震の震度分布<sup>(1)</sup>

岔溝村近、震源深度は12kmであり、遼寧省の歴史地震の中では最大のものと報告されている。海城地区はマグネサイトを中心とする人口の集中した鉄工業生産地帯で、海城の北東約30kmには鉄鋼コンビナートのある工業都市鞍山市がある。図2に海城地震の震度分布を示す<sup>(1)</sup>。中国では1957年より修正メルカリ震度階に準じた12階震度表示を用いており、日本の気象庁震度階とのおおよその対応を表1に示す<sup>(2)</sup>。震度6に相当する面積は760km<sup>2</sup>に及んでいる。構造物の被害は、鞍山-海城-營口-蓋県を結ぶ鉄道を境界として異なり<sup>(3)</sup>、南東側では主に構造物の振動による被害、北西側では液化状土・スベリ等による地盤支持力の低下が原因となる被害が目立った。地盤条件の相違による震害の差は顕著であり、震度分布も震度Ⅷの地区が北西方向に異常に広がっている。主震後1ヶ月間にM=5以上の余震が5つ発生したが、M=6を越えるものはなかった。海城地震は、地震予知が成功した地震として有名である。地震発生の日、遼寧省革命委員会の防災指令に基づき多くの行政単位で避難が完了していたので、人身被害は極めて少なかった(明確な数字は不明)と報告されている<sup>(4)</sup>。

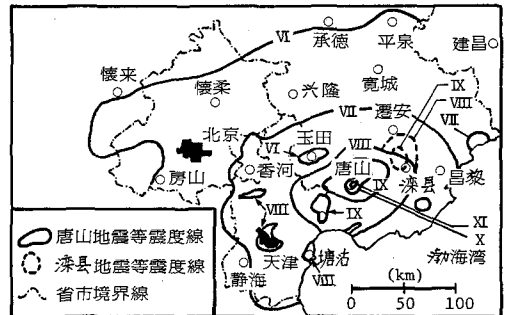
図3. 唐山地震の震度分布<sup>(6)</sup>

**唐山地震<sup>(4)</sup>:**1976年7月28日午前3時43分、河北省唐山市の南部に震央をもつM=7.8の地震が発生した。震源の深さは12~16kmと報告されている。唐山市は人口約100万の発鉄都市で約百年の歴史をもつ。この地震による被害が歴史上まれに見るほど悲惨なものであったことは、死者24.2万人、重傷者16.4万人の統計によっても明らかであり<sup>(5)</sup>、予知の成功した海城地震とは異なる。主震後、11月15日の寧河地震(M=6.9)を含めてM=6以上の余震が7回発生したが、特に主震発生当日の午後6時46分には発生した滦县地震(M=7.1)の影響は大きかった。図3に唐山地震および滦县地震の震度分布を示す<sup>(6)</sup>。唐山地震による最高震度はXIであり、唐山市内の約4分の1の地域がこれにあたる。震度階X以上の地域の面積は約370km<sup>2</sup>で、

これらの地域では、少数のRCラーメン構造の建築物を除いて、ほとんどすべての建物が倒壊した。震度IX以上（気象庁震度階で6以上）の地域は約1430<sup>km</sup>²、東京都23区の面積の約2.5倍に及んでいる。被害は、建築物のみならず、各種土木構造物・産業施設・都市施設のすべてに発生した。被害が大きくなった主な原因は以下の4点にまとめられる<sup>(5)</sup>。1)唐山市の基本震度（当該地域に将来の一定期間に発生する最高震度階）はVIであり、耐震設計を必要とするレベル以下であったため、ほとんどの構造物が地震力を考えずに設計されていた。2)広い範囲に地盤の液状化が発生した。噴水冒砂地区の面積は24,000<sup>km</sup>²に達したと報告されている<sup>(6)</sup>。3)主震に続いて発生したM=6以上の7回の地震が被害を一層ひどくした。4)唐山市が人口密度の高い工業都市であり、震源が市中心部の直下にあった。

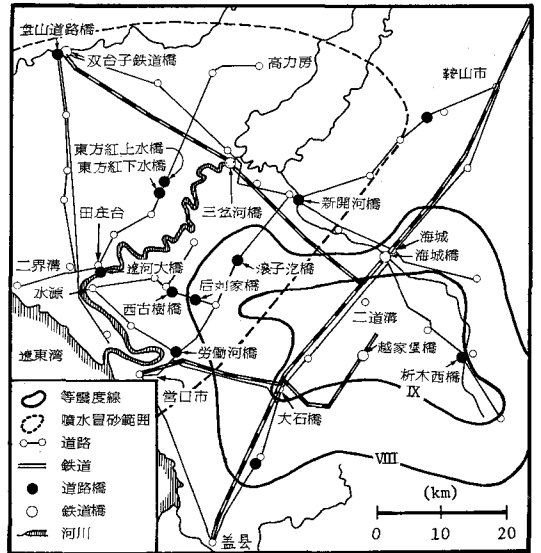
図4. 海城地区の主な橋梁の位置と震度分布<sup>(1)</sup>

**海城地震**：遼寧省中南部の鉄道橋の大部分は鋼またはRCの桁橋であり、石積みまたは無筋コンクリートの橋脚と場所打ち杭基礎を有している。道路橋は鋼またはRCの桁橋、RCスラブ橋、石造アーチ橋またはRC双曲アーチ橋がほとんどであり、石積みまたはRC柱式の橋脚と場所打ち杭基礎を有している。この一帯は歴史上強い地震の記載がなく、耐震設計された橋はなかった。図4に主要な橋の位置を、また表2に橋の被害率を示す。交通部公路规划设计院の調査によると、盤山～田庄白間・大石橋～水源間・管口～二道溝間の道路橋33橋（総延長1792<sup>m</sup>）のうち、10橋（総延長1401<sup>m</sup>）に中程度破壊から全破壊が生じたといわれている。橋の被害も地盤条件に強く影響され、西部地区（鉄道の北西側）に集中した。

この地区の大部分は河流による沖積地と海浜平原からなる3種地盤であり（表3）、地下水位の高い粉細砂が厚く堆積している。いたるところで発生した（図4点線部分）液状化が橋梁被害の主因となった。西部地区の粉細砂と軟弱粘性土からなる地盤上では、38橋の鉄道橋のうち32橋（84.2%）、125橋の道路橋のうち63橋（49.6%）がはんらかの被害を受けた。西部地区の橋梁被害の全般的な特徴は、河岸や河床における表層土のすべりにより橋脚底部が水平変位を生じたり、地盤支持力の低下に伴う橋脚の不等沈下で橋面に起伏を生じたものが多かったことである。西部地区以外の地域では表層土が薄く、ほとんどが1・2種地盤に属している。IX度区において被害を受けた橋は比較的多いが、そのほとんどが適当な補修をすれば使用可能な局部破壊であり、完全に破壊した橋は少なかった。VIII度区では鉄道橋の被害はなく、道路橋の被害も局部破壊で済んだ（表2参照）。この地区の比較的大きな被害は主に下部構造に発生したが、大多数の無筋コンクリートや石積みの橋脚が地震によく耐えたことは注目に値する<sup>(1)</sup>。

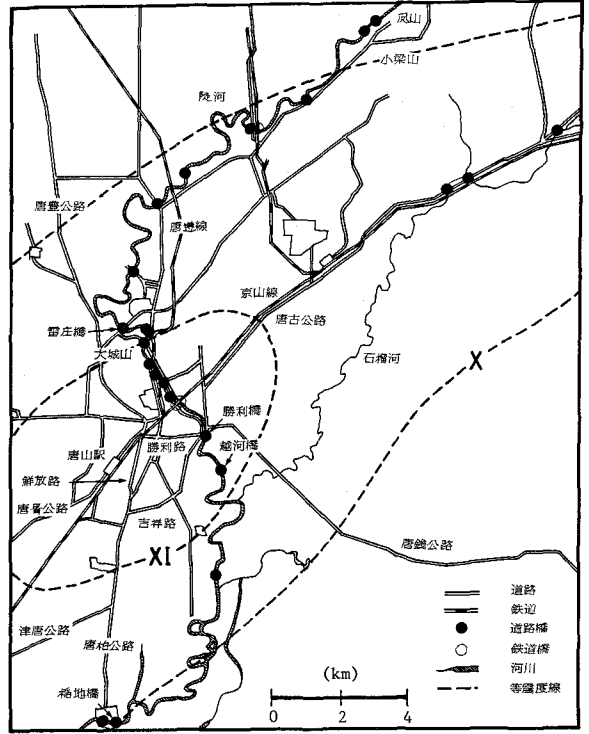
図5. 唐山地区の主な橋梁の位置と震度分布

**唐山地震<sup>(4)</sup>**：唐山地区ではんらかの被害を受けた道路橋は230橋、総延長9,700<sup>m</sup>に及び、当該地区内の道路橋

総延長の62%にあたる<sup>(3)</sup>。唐山から約100km離れた天津地区(震度階Ⅷ~Ⅸ)でも、延長にして約21%の道路橋にはならぬの被害が発生した<sup>(9)</sup>。被害は鉄道橋にも及んでおり、被害率40%(橋の個数に対するものか延長に対するものか不明)と報告されている<sup>(9)</sup>。道路橋13/橋の震害調査<sup>(10)</sup>によれば、落橋に至ったものは18、大被害16、中被害42、残り55橋は小被害であった。ここに言う大被害とは修復可能な被害を受けたものであり、中被害は構造部材にかなりの被害を受けたが修復可能なもの、また小被害は二次部材の被害または無被害を表わす。図5に震度Ⅹ以上の主な橋の位置を示す。この地域にあった道路橋22及び鉄道橋3の被害の内訳は、落橋・倒壊が7、大被害6、中被害4、小被害8であった<sup>(10)</sup>。震度階Ⅹ以上の地域の道路橋の約半数が修復不能な被害を受けたが、中国の関係技術者はむしろ「耐震設計・耐震補強がなされていなかたにもかかわらず、約半数が修復可能な小被害にとどまった」ことには意義を見出そうとしているように思われる<sup>(4)</sup>。落橋に至った18橋のうち、15橋はならぬの形で河岸の崩壊・すべりに関係したもので、明らかに地震動による慣性力が原因で落橋したものは3橋のみであった。桁のほとんどは橋軸方向に落下してあり、ただ1スパンのみ外側の桁が横方向に落下したものがあつた。比較的耐震性の良かった橋としては、高さが低く一体構造のもの、たわみ性の大きなパイプ橋、つなぎばりて橋脚下端を連結した構造、杭本数の多い基礎をもつ橋があつた<sup>(4)</sup>。
