(53) 震害からみたフィルダムの耐震性について

東京大学生産技術研究所 田村 重四郎

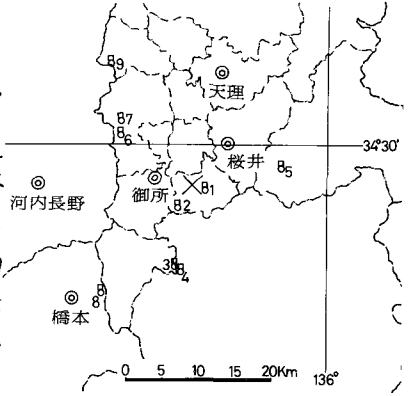
図-1 ダム位置図(吉野地震、 $M=7.0$, 1952)

図-1には震央より半径約25km以内のダムの位置を示してある。震央距離14km以内の大谷下池(堤高15m, 約150年前完成)、新池(堤高15m, 約150年前完成)、平田池(堤高18m, 江戸時代)、タキノ谷池(堤高15.5m, 約150年前完成)、本郷溜池(堤高22.3m, 昭和10年竣工)、瓦堂池(堤高15.3m, 約150年前完成)、大池(堤高17.1m, 約300年前完成)の7つのダムがある。地震の深さは70kmと深く、被害は奈良、大阪、京都、滋賀、兵庫等の各府県に亘って発生した。奈良市では、石灯籠の倒壊したものが多かったので、当該地域では震度Ⅴの地震動があり、大ものと推測される。被害は報告されていない。

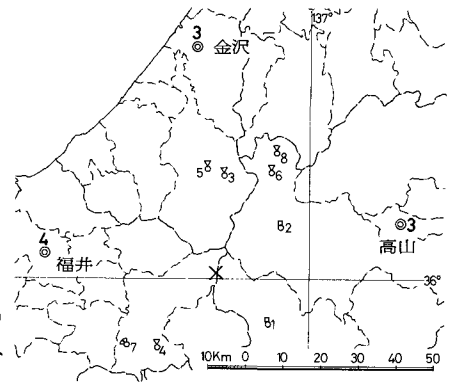
図-2 ダム位置図(北美濃地震、 $M=7.0$, 1961)

震央距離19kmに高真ダム(堤高23.0m, 大正9年竣工)があり、被害は報告されていない。御母衣ダム(ロックフィルダム)は略同じ震央距離にあり、無被害であった。

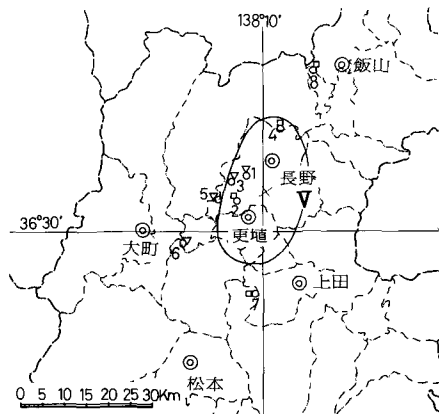
図-5 ダム位置図 (松代群発地震、1965-1967)

昭和40年から2年余続いた松代地震では、長野市街の中心より南5kmの点を中心、半径約5kmの範囲が震度Ⅳとなり、異なる。中心より半径約25kmの範囲に、小山田(堤高15.0m、竣工年不明)、三念沢池(堤高15m、昭和9年竣工)、塩之入(堤高18.0m、昭和14年竣工)、大池(堤高16.0m、昭和2年竣工)の15m級のダムがそれぞれ中心より9km、15km、23km、29kmの所にある。余水吐の変状、漏水量の僅かな増水等の変状の他、被害は報告されてない。

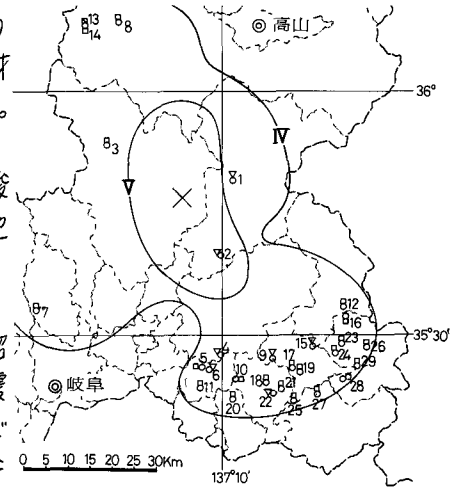
図-6 ダム位置図(岐阜県中部の地震、M=6.6, 1969)

本地震では震央距離21kmの篠真ダム(堤高23.0m, 大正9年竣工)があり、被害は報告されていない。ダムサイトは、震度IVの地域にある。
