(112) 1985年3月3日のChile, Algarrobo地震による港湾施設被害

運輸省港湾技術研究所構造部

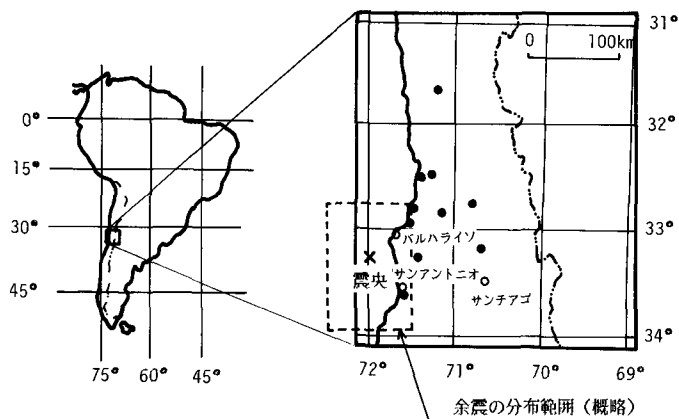
図-1 震央, 余震の分布範囲, 強震計設置地点(黒丸)

震央、余震震源分布範囲の概要、バルパライソ港・サンアントニオ港の位置、及びチリ中部に設置された強震計の所在位置を図-1に示す。

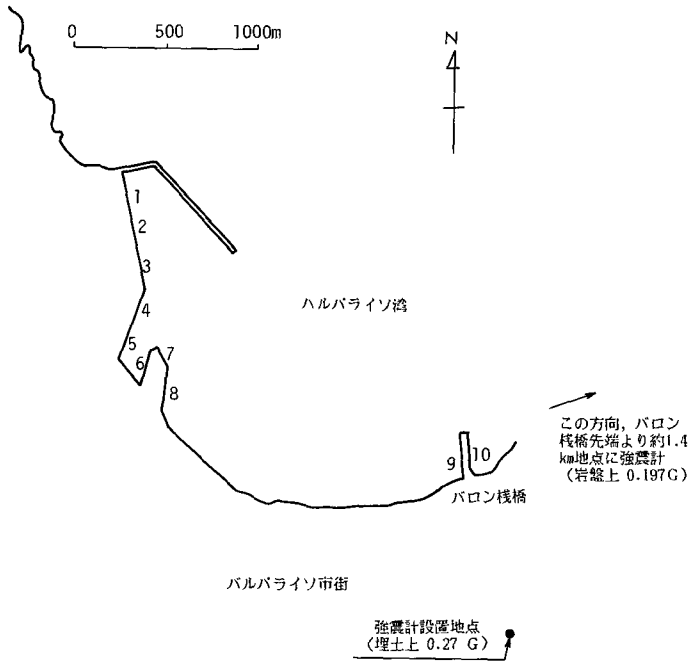
図-2 バルバライソ港平面図

バルパライソ港の施設配置は図-2に示すとおりで、同港には9バースの係留施設がある。このうち1930年頃までに完成したものである。同港は水深が急激に大きくなる海岬地形を有している。同港近くに強震計(SMA-1)が2台設置されており、最大加速度は、岩盤上で0.197G、埋立地盤上で0.27Gであった。

施設の構造形式と被災状況は表-1に示すとおりである。同港は1965年、1971年に激しい地震動を受けており、1971年の地震では被害が発生している。ブロックの相対変位は、付着している生物の状況から、前回の地震によるものと今回の地震によるものとがあることがわかっていいる。係留施設の1例として、図-3に第8バースの断面とブロックの相対変位の状況を示す。(ブロックの相対変位量とブロックの高さ寸法は同一縮尺にならないうちに留意されたい。)同港の重力式係留岸の耐震性を日本の港湾構造物の設計基準に基づいて評価すると、設計震度の0.1の構造物となっていた。図-4は同港防波堤の断面である。この防波堤は水深の大きい地点に建設された防波堤として世界的に有名である。若干の沈下があり、マウンドの一部に崩壊が生じているようであったが、機能上支障をきたす被害には至っていない。

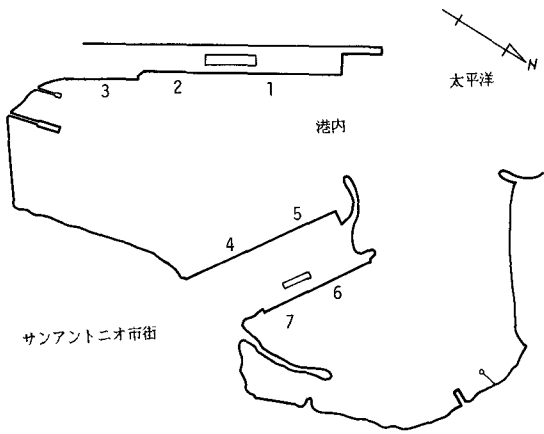
図-5 サンアントニオ港平面図

サンアントニオ港の平面図を図-5に示す。同港近辺には強震計は設置されていないが、さほど遠くないLillooというところの強震計では0.75Gの最大加速度が記録された。同港には7バースの係留施設がある。施設の構造形式および被災状況は表-1に示すとおりである。第1・2バースの断面を図-6に、第6・7バースの断面を図-7に示す。第2バースの大部分は完全に倒壊し水没していた。同港では埋立地盤に液状化があったことが認められた。埋立に用いた砂は均一な細砂で、観察によれば平均粒径0.1~0.2mmであった。
