(58) 1948年福井地震による
地盤の永久変位と地盤変状の調査

東海大学海洋学部
九州工業大学工学部
早稲田大学理工学研究所
東海大学大学院

浜田政則
安田 進
若松加寿江
越智敏夫

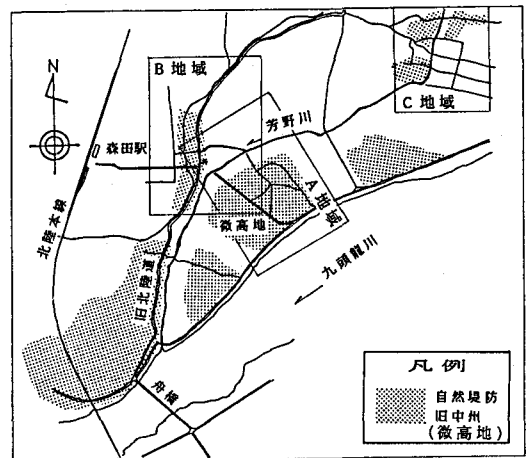
図2 永久変位測定を行った森田地区

測定結果の一例として、図2に示すA地域の永久変位を図3に示す。図示したように芳野川流域では芳野川に向かう変位が卓越している。すなわち芳野川の北岸では南方方向の変位が、また南岸では北方方向の水平変位が生じている。変位は両岸とも最大 3.5m に達している。

聞き取り調査は永久変位の測定された全域について実施した。ここでは下森田白山神社周辺(図2のB, 図5)と上野本町一帯(図2のC, 図6)で得られた証言を紹介する。
