(69) 下水道管渠の被害と地盤の永久変位—1983年日本海中部地震 能代市の事例—

建設省土木研究所 川島 一彦
建設省土木研究所 杉田 秀樹 日本技術開発㈱ 磯山 龍二
建設省土木研究所 加納 尚史 日本技術開発㈱ ○田口 由明

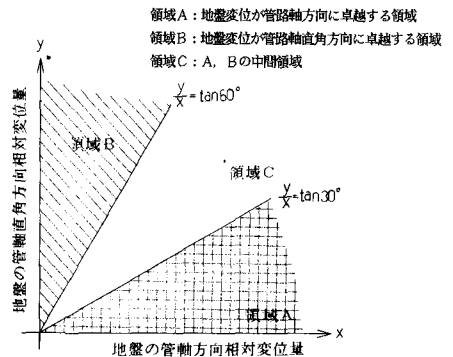
図-4 地盤の永久変位の状態の分類

ひずみ量”とは、人孔間の管軸方向の相対変位量を入孔間の距離で除して求めている。また、図中のA, B領域とは、地盤の動きに着目した分類で、それぞれ、Aは管軸方向の地盤変位が、Bは管軸直角方向の地盤変位が卓越している場合である(図-4参照)。図から、両者にはほとんど相関がないばかりか、地盤が圧縮されているにもかかわらず管目地がはなれている(引張られている)という逆の傾向の方が強いことがわかる。この傾向は管軸方向の地盤変位が卓越している場合(領域A)においても同様である。
