(36) 道路盛土崩壊事例に基づく切盛斜面の地震時挙動に関する一考察

日本工営 正員 ○大角恒雄

概 要

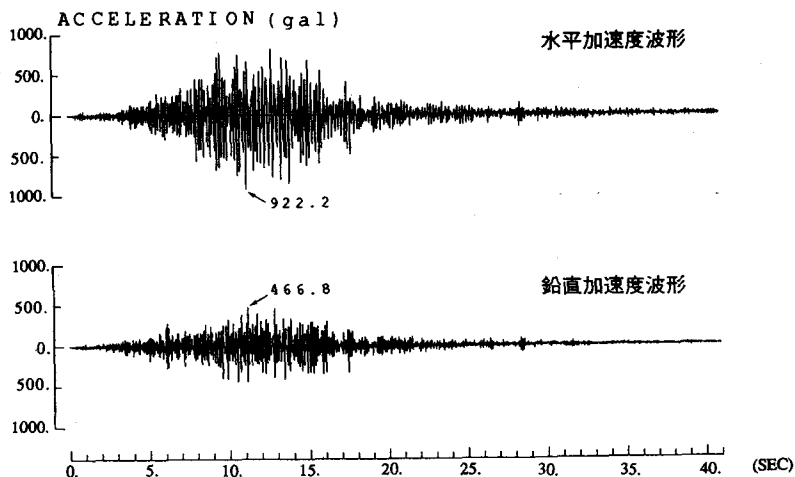
図-1 釧路気象台87型加速度波形

1月15日に生じた釧路沖地震は、札幌管区気象台の発表では、震源地は釧路沖南約14Km(北緯 $42^{\circ}51'$ 、東経 $144^{\circ}23'$)で震源の深さは107Km、マグニチュード7.8としている。釧路地方気象台の87型地震計記録をみると(図-1)、最大水平加速度922gal(N063E)、最大鉛直加速度467galという地盤上の観測記録としては我が国の観測史上最大の記録も得られた。建設省、運輸省の記録にくらべ、建物および地震計設置台の振動特性等による影響も懸念されるが、後述の解析には気象庁による加速度記録を用いた。

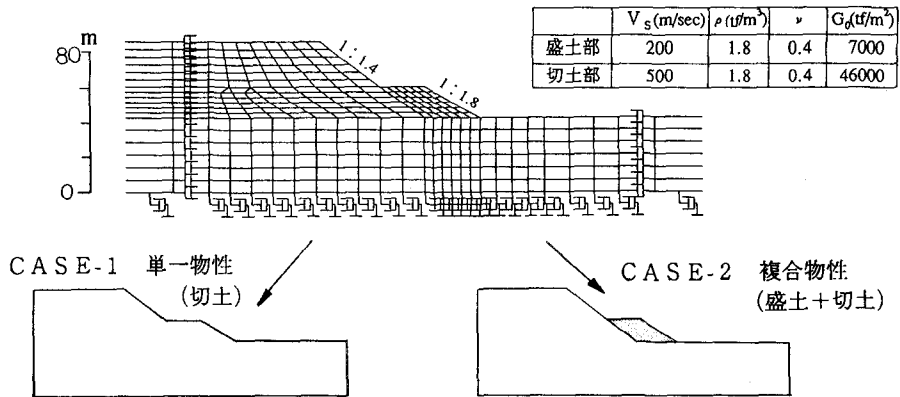
図-4 二次元動的FEM解析モデルと解析ケース

片側盛土における地震動の増幅を二次元動的FEM解析を用いて検証を試みた。解析ケースは、単一物性のケース（CASE-1）と盛土部分と剛性を変化させたケース（CASE-2）の2ケースを実施した。図-1に示した気象庁による加速度記録の水平、鉛直成分を入力地震動とし、解析モデルは一般的な傾向を把握するために、1：1.4の切土勾配に対し、1：1.8の高さ20mの盛土を想定した。物性は、盛土部を沖積砂層程度、切土を洪積砂層程度と仮定して、下表に示す一般的な物性を設定した。

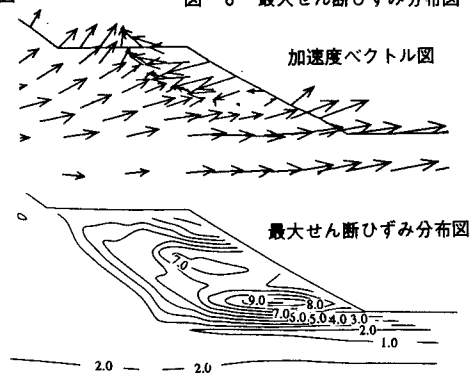
図-9 盛土部応答値分布図 (CASE-2 拡大図)

- 1) 斜面上に片側盛土では、鉛直加速度に大きな増幅が生じる。
- 2) 盛土内で乱れが生じ、のり肩部と底部とで加速度方向が逆転し、偶力を誘発する。
- 3) 盛土底部にせん断ひずみが集中し、破壊を生じる。
