(104) 1993年釧路沖地震における宅地造成地の地盤変状と被害

早稲田大学理工学総合センター 若松 加寿江

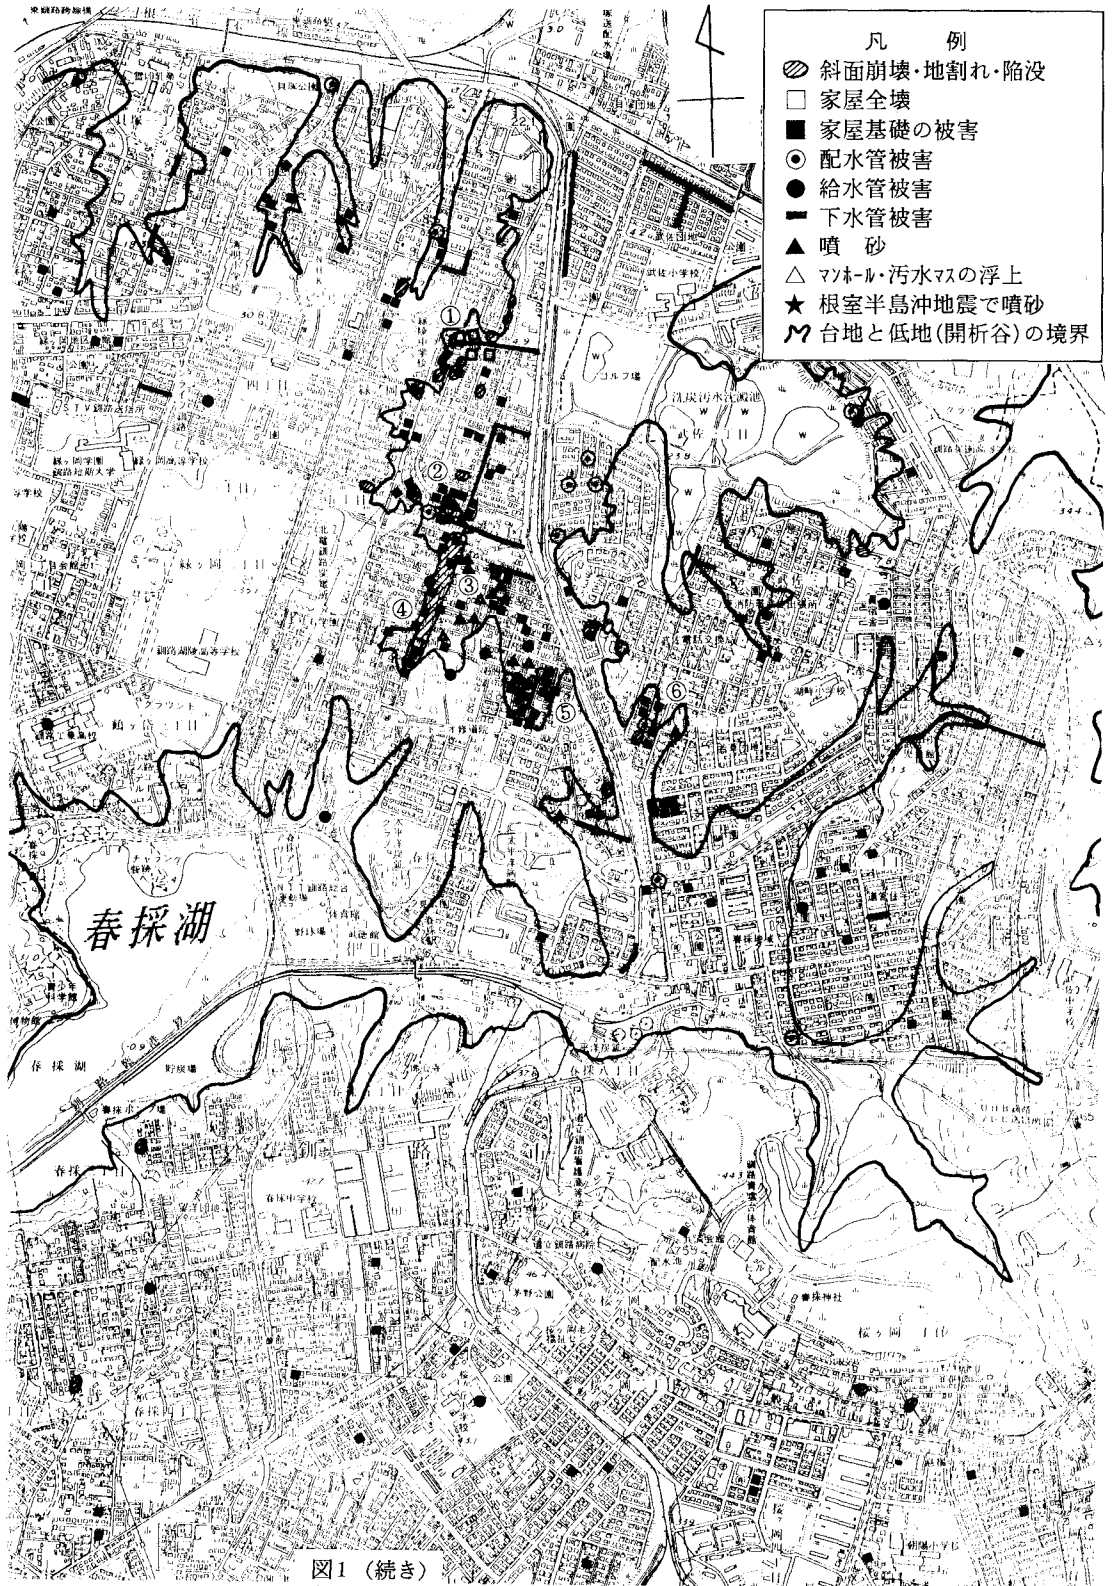
前述のように、被害地点の分布が造成以前の地形や盛土と関係があると推測されたことから、造成以前の地形を1961年撮影の航空写真と旧版地形図により調べた。その結果、釧路台地には、多数の開析谷が発達していることが明らかになった。図1には、これらの開析谷と台地の境界線も示している。被害地点は、大部分が谷部に位置していることが分かる。造成地では、一般に谷部は盛土造成されることから、造成前後の大縮尺地形図（1956年1/3,000釧路市都市計画現況図、1963年1/5,000国土基本図、1987年1/2,500国土基本図）を用いて、被害地点の造成前後の標高を読み取った。その結果を図3に示す。被害地点は、大部分が盛土部に位置し、盛土厚さ（造成後標高－造成前標高）は、5m前後である。なお、この造成地での最大盛土厚さは10m程度と推定されることから、被害が発生した箇所は、盛土が特に厚い地点であったとは言えないようである。
