# 鋼橋の腐蝕

内務省土木試験所  
内務技師

青木楠男

### 舊厩橋の沿革と其構造

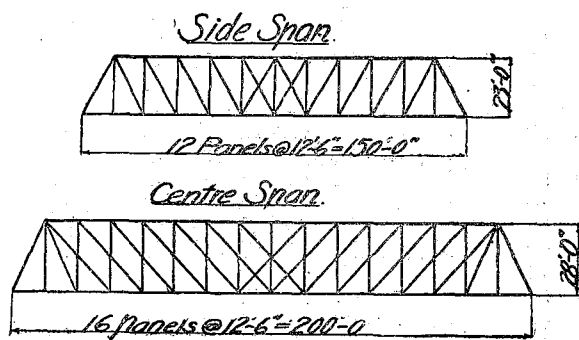
第一圖 舊厩橋結構略圖

格間各  $12 \sim 6'$  の  $150$  型、平弦 Pratt 型締結鐵構橋にして、兩徑間とも主構心々距  $38$  呎左右に  $9 \sim 6$  呎の人道 Bracket を有せり、第一圖は構橋の Skeleton を示す。
