# コンクリート舗装の龜裂及破壊に就て

## 大石義郎

由來雑誌刊行物等に發表される工事報告の類には好成績であつた方面的記事のみ多くて、不成績や失敗の跡等に關する報告を見出す事は誠に極々として稀であるが、吾れ吾れ技術者が望むのは寧ろ後者であつて、是程参考になる対資料は無いと自分は常日頃から考へて居る一人なのである。自分が此處に本文を草した意圖の一部も同感の士の多い事を思つて意外ならないので、それが多少とも此方面の今後の参考となり、刺戟ともなれば此上ない事だ。本文は昭和六年度に内務省直轄で起工された中仙道浦和附近の改良工事に於て、44軒間のコンクリート道を施工したが、施工後二回に亘つて本道を種々調査研究した材料中から龜裂破壊に關する問題のみを抜つて草したものである。淺學卑才、而も経験に乏しい自分を省みず鳥滝しくも大膽に斷定を試みた個所も隨所に現れる。御叱正が得らるれば幸甚である。

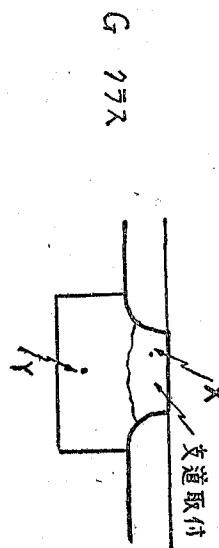
第 8 圖

置かないとい、施工後遅かれ早かれ、圖の如き龜裂が入るものである。G の場合はコンクリート床版が不整形なため X 部分と Y 部分とが同一程度の伸縮運動をなす、大體に於て龜裂の入つて居る線を境として別個に運動をした結果と考へられる。第 7 及 8 圖を参照。又之れと同じ理由で、人孔を設けた床版内には第 9 圖で見る如く放射状によく龜裂が入る。斯る處では鐵筋網の類を挿入して補強をするか、豫め適當位地に目地を設けて置く可きである。

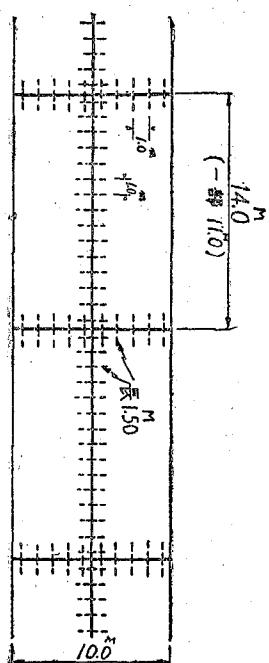
第 13 圖

本鋪装に於ては前にも述べた通り縦及横兩目地の部分に悉く合釘を埋入したが、此爲め龜裂發生をより多くした形跡が明に認められる。各床版はコンクリートの性質養生の相違、陽光の強弱、溫度の多少、地下水の關係、路盤との摩擦抵抗の大小等々種々なる條件が各床版に依つて相違するので、同程度の伸縮を行ふ事は極めて稀であり、其處に各床版獨自の伸縮率が生れるわけである。従て斯様な事を考へると床版は理想としては各箇が自由に伸縮運動を行ふ様施工されて居るべきであるが、本鋪装は圖示する様に、合釘により各床版が縫ひ付けられて全く拘束狀態に置かれて居るので、獨自の伸縮の自由が奪はれた結果コンクリート内には無理な應力を發生せしめ、此處に龜裂となつて現はれたのである。

床版の三縁邊に懸る交通荷重の負擔を少くしやうとして試みた工法が反つて悪い結果を齎した

事になつた。此事實を見て今年度は合釘を全く使用せずに施工したが其結果、面白い比較が出来やうと今より樂しみにしてゐる。
