二層式混凝土舗装成績

米 田 正 文

この報告は昭和6年度失業救済事業として内務省東京土木出張所宇都宮国道改良事務所で行った二層式コンクリート舗装の施工後の状態を調査して其結果を述べたものである。

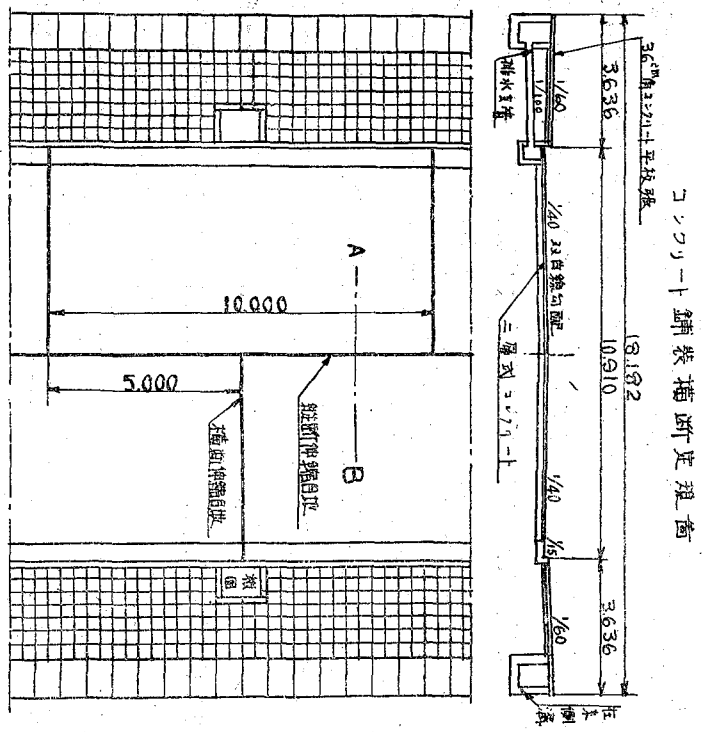
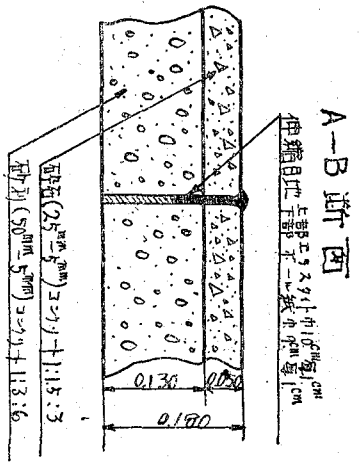
第 二 圖

(4) 舗装構造 二層式コンクリート舗装の總厚は 18 纏でその構造は第二圖に示してある様に上層は厚 5 纏の碎石コンクリート(配合 1:1.5:3)で碎石は径 5~25 糎の養生産石灰石である。下層は厚 13 纏の砂利コンクリート(配合 1:3:6)で使用砂利は径 5~50 糎の鬼怒川産である。目地構造は上部に厚 1 纏幅 10 纏のエラスタイトを下部に厚 1 纏幅 9 纏のカーベーパーを使用してゐる。
