七月十一日静岡、清水地方震害状況

富 横 凱 一

昭和十年七月十一日午後五時二十五分静岡、清水兩市を

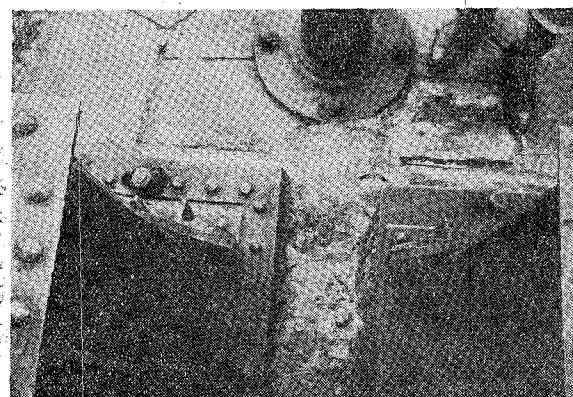
第三圖

橋架本體に就いては橋梁全體が東に向つて押出された形になつて居り固定端沓の徑二・五粁のアンカーボルトが二十四粋曲げられてゐる。自由端は沓底板にスロツテッドホールを切りアンカーボルトでおさへてゐる構造である。

が、之を床鉄が一一四粋移動して居る。アンカーボルトのナットの締め方のきついものは自由端に於てもボルトが五粋以上曲げられてゐる。此沓の構造及まげられた状態を寫眞第二に示す、橋梁部材の方には被害は認められなかつた。
