隧道修築工事

佐志生隧道(王ノ瀬起點自五哩五十二鎖五十節延長四六六九呎五)

原山隧道(王ノ瀬起點自十三哩五十四鐵四十節至十三哩六十三鐵六十節延長六〇七呎二)

第一鳥越隧道(五ノ瀬)起點自十七哩二十八鎖六十五節延長(二七七呎二)

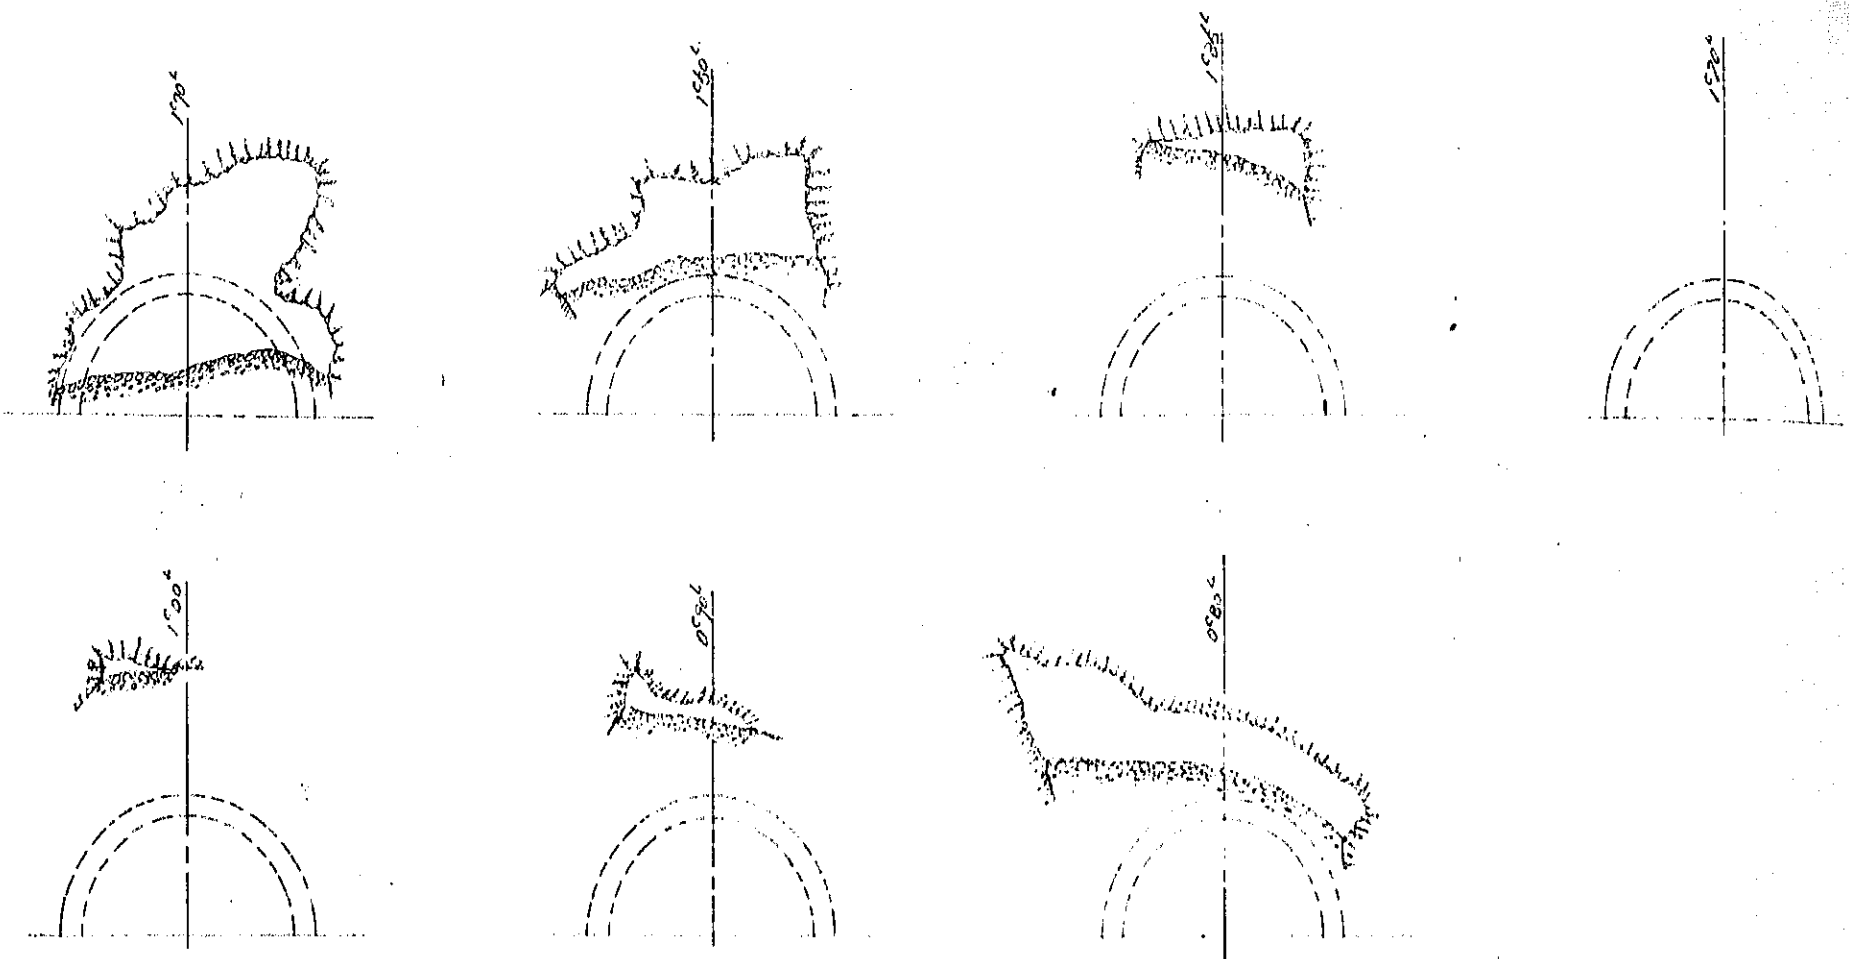
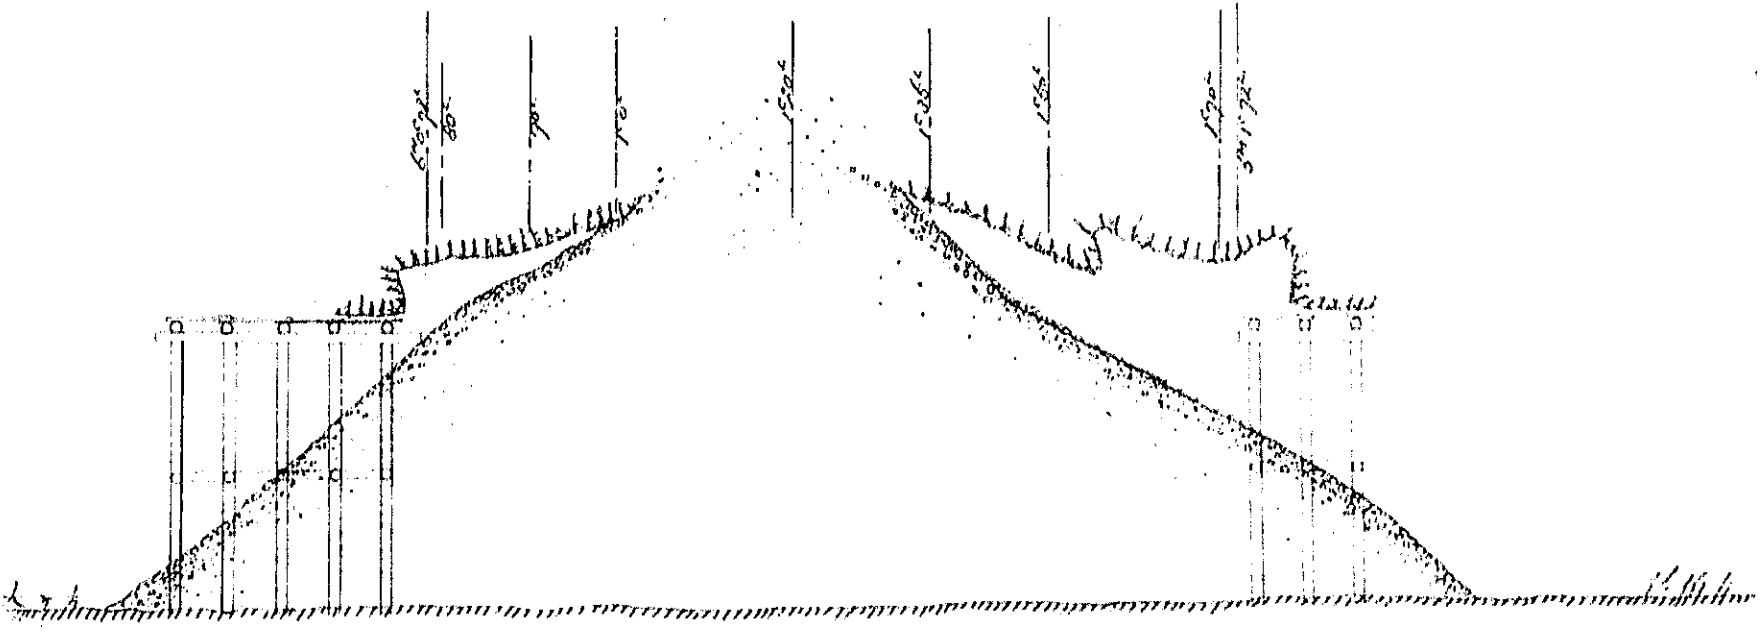
穹拱左側上部及上部ヨリ岩石約七十立坪墜落シ坑内約一鎖ヲ閉塞セリ墜落ハ恰モ坑夫交代ノタメ全部出坑ノ際ナリシヲ以テ幸ニ死傷者ナシ同日午前中岩石ノ墜落ハ頗ル頻繁ニシテ接近スル能ハス午後ニ至リ稍々緩漫トナレルモ尙ホ斷續一週間ニ及ヘリ而シテ墜落箇所ノ空隙ハ三區ニ別レ大分方ハ左側上部ニ長十四呎、橫幅十六呎、高十呎ノ三角形ヲナシ中央ノ分ハ層岩厚ク堆積シテ其狀態ヲ知ルヲ得ス佐伯方ノ分ハ稍々左側ニ偏シ上部ニ長三十呎、橫幅十呎乃至二十呎、高約十呎アリ

崩壊箇所

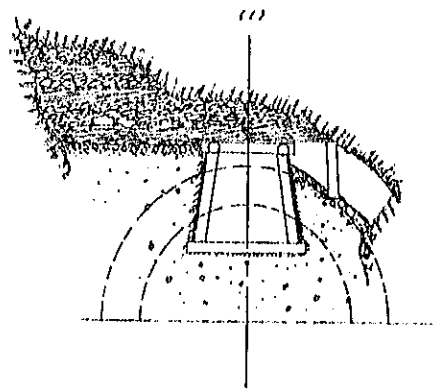
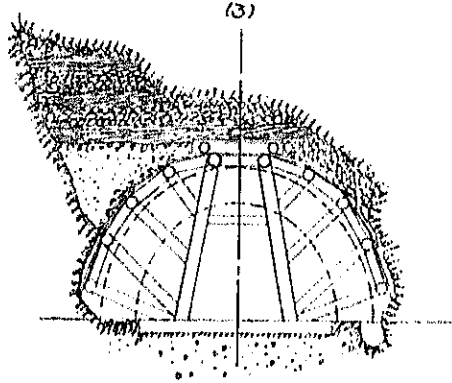
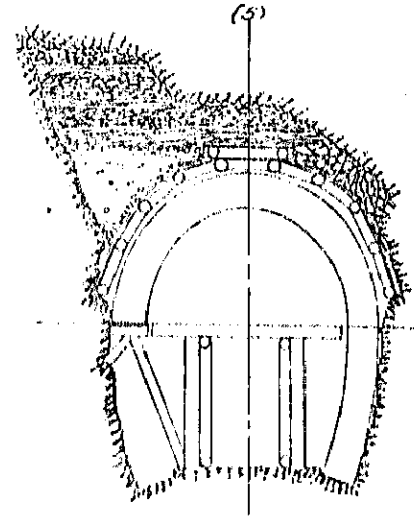
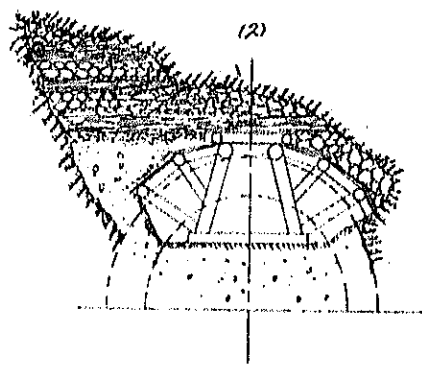
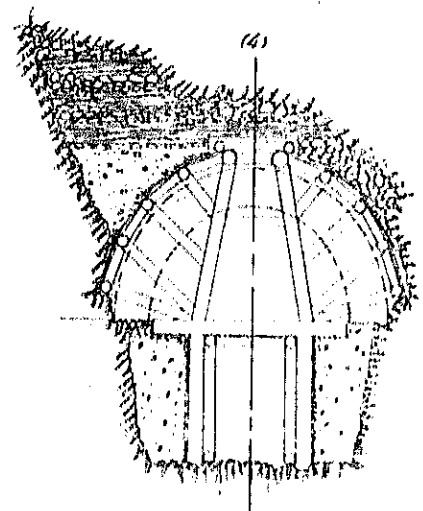
大正三年四月四日大分方坑口ヨリ約二十四呎ノ處即既成覆工端ヨリ十四呎ニ穹拱ヲ横斷シ幅約四分ノ一時ノ龜裂(1)ト地表上ニ(1)'(2)'ノ罅隙トヲ發見セリ(圖面參照)依テ直チニ約二十六呎間ニ支保工ヲ施シ穹拱ヲ支持シ龜裂ノ他ニ波及スルヲ防遏セシカ同十二日ニ至リ(同日降雨)更ニ幅八分ノ一時ノ龜裂(2)ヲ發見シ同二十三日右穹拱改築ノ爲メ破損部取毀チニ著手セシニ同二十六日ニ至リ尙十六分ノ一時ノ龜裂(3)ヲ生スルニ至レリ

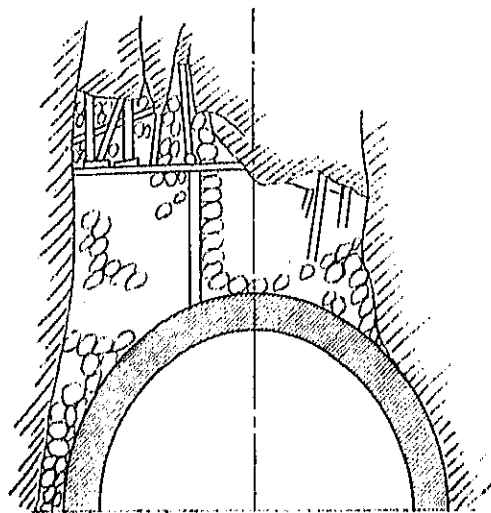
断面 12
後田工保工保入 完成断面
第五圖

號令ノ言ニ依レハ二十日午後ニ至リ崩壞前支保工ノ裂クル音響ヲ耳ニシタルヲ以テ坑夫ヲ全部坑外ニ出シ支保工ノ點檢ヲ行ヒシモ何等策ノ施ス間ナク崩壞ヲ始メタリ墜落ノ爲メ支保工約八棹破壞シ空隙最高第五圖參照穹拱天端ヨリ約十四呎ニ及ヒ落下セル岩層ハ殆ント起拱線(Springing line)迄ヲ閉塞シ終レリ
