## 災後ニ於ケル東京市河海應急施設

工學得業士 田 村 輿 吉

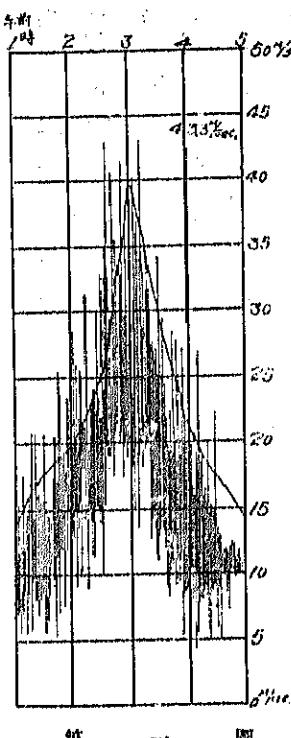
第一圖 式風力計示度

ニシテ猶ホ瞬間強度觀測機トシテハだいん式風力計ヲ設備シ第一圖表ハ本機ノ指度ニ基キ作成セルモノトス猶ホ氣象臺構内ニハ他ノろびんそん式風力計(重ニ検定用標準機トシテ使用サレツ、アリト)ノ裝置アリ別表觀測表ノ後半ハ主ニ之レニ基クモノナリト云フ而シテろびんそん式風力計ハ萬國一般

備考 曲線ハ標準器ニ依ル二十分間平均風速(別表參照)

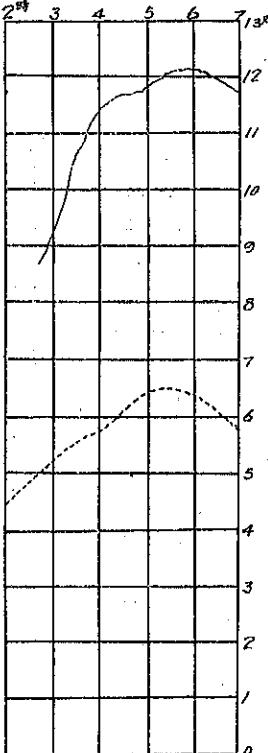
其一 上平井驗潮所　凡例　九月三十日潮位

ハ頗ル遺憾トスル處ナリ小松川、上平井、千住ニ於ケル自記驗潮機ノ記録セル曲線ハ第三圖ニ示ス如クニシテ以上ノ調査ヲ基礎トシ察スルニ海潮ノ第一波ノ高潮カ本市ノ南端ニ達セシハ一日午前三時四十分ニシテ第二波ハ五時十分頃ナルカ如シ而シテ其最高水位ハ第二波ニヨリ與ヘラレシモノニシテ本市芝浦ニ於テ十四尺四寸是レヨリ本所ニ進ムニ從ヒ漸次其水位ヲ失ヒ千住ニ於テ十二尺七寸小松川ニ於テ十二尺四寸上平井驗潮所ニ於テハ十二尺二寸ニ足ラス是等ノ個所ハ波浪進行ノ通路トシテ比較的故障少ナキ處ナリト認メ得ル個所ナルモ人家稠密ナル市内地ニ於ケル水位ノ減少ハ更ニ著シキモノアルハ本所區柳島ニ於テ僅カニ十尺七寸而カモ最高水位ハ午

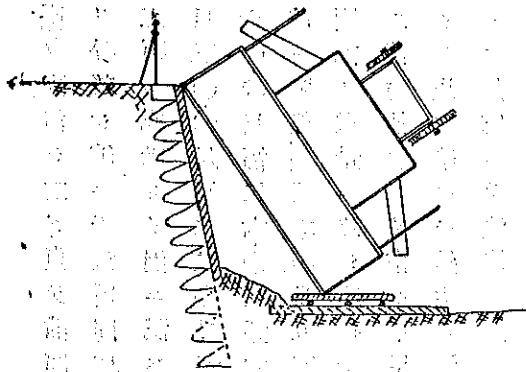
第二十圖 覆轉船號圖

底バ泥土深ク又構造上船側ノ深サ少ナキ上重量大ナル機關ヲ載セ且ツ船體鋼ナルヲ以テ自重ニヨリ二尺乃至二尺五寸船側埋沒セリ

本船引揚ケ作業ハ重量ヲ輕減スル爲メ先ツ煙突及らだニ等取り除ケ容易ナルモノヲ取外シタル上護岸ニハくっしょんトシテ方四寸ノ松押角ヲ數本堅テニ置ク(見取圖參照)而シテ離宮構内ニハ神樂棧三臺ヲ据付ク神樂棧ハ何レモ末口四寸長四寸ノ松丸太三本ヲ打込ミ徑四分鐵鎖或ハ徑五分鐵索ニテ締結以テ其反動力ヲ支持セシム而シテ神樂棧ヨリ本船體ヲ廻ハシ徑一時二分ノ一まにらろレバノ結ヒ付ケ神樂棧ヲ廻轉スルニヨリ下タ向ノ船體ヲ護岸ニ堅テシくわじよんニ呼ヒ之レニヨリ船體ヲ稍々上向キニ轉向セシムルヲ一作業トセリ本作業ハ途中種々ナル困難アリシモ準備以來作業五日即チ十月十三日ニテ目的ヲ達セリ立テ直シ後ハ船側ノ埋沒ヲ防キ且ツ水面上ニ浮揚セシムル作業ノ便宜上船首及船尾ニ相當スル船側ニ長九尺ニハ五寸角長五尺ノ轉子受材ヲ配置シ之レニヨリ船側ヲ受ケ第十八圖ノ如ク船側ニ直至十二尺ノ方八寸ノ松押角ヲ以テ第十八圖ノ如ク船側ニ直角ニ盤木ヲ飼堅メ更ニ船體ヲ扛上シ徑四寸ノ轉子及轉子ノ上部下部船側ヲ外方ニ曳キ出スニ便ナル裝置ヲナシ然ル後チ船體外方ノ泥土其他ノ障害ヲ除去スル爲メ干潮時ヲ利用シ作業セ

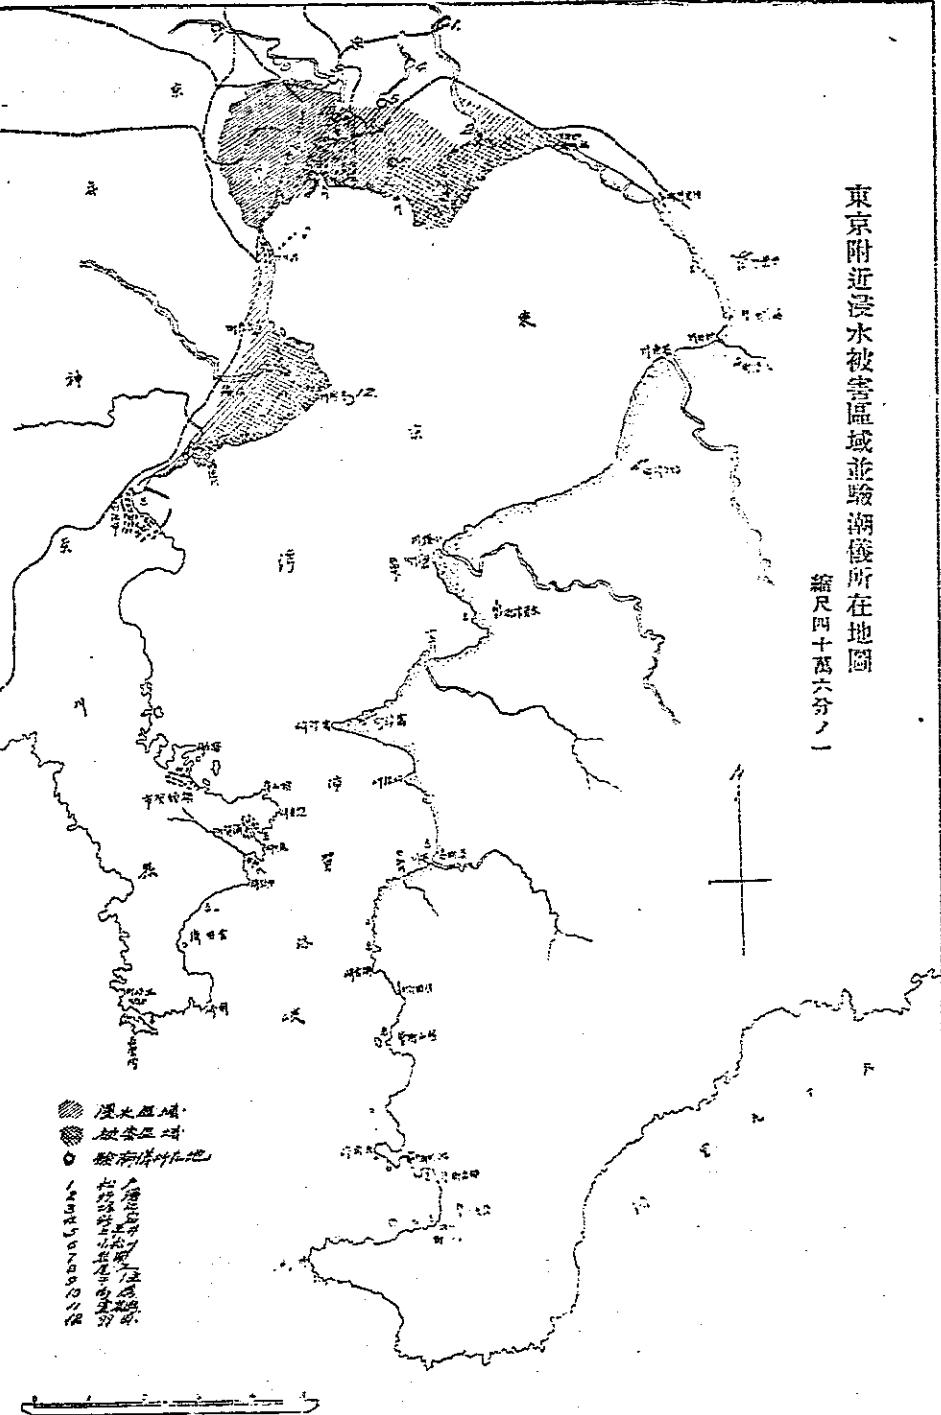
東京附近浸水被害區域並駁潮機所在地圖

場所	海岸距離	浸水面標高
東京深川水產講習所構内	82.5m	13.90尺
同 東平井町二十間川畔	550.0	13.21
葛西郡村新川堤内	1210.0	14.56
葛西村字桑川新川堤上	1595.0	12.25
行徳町役場内	1155.0	11.92
船橋町海岸鹽田中一軒家	330.0	15.22
船橋町專賣局船橋出張所構内	4' 5 0	15.22
津田沼町鹽沼	0.0	19.07
龜戸停車場附近	1650.0	12.58
一之江村内	2000.0	10.93
本所區押上町	2970.0	9.61
品川信號所内	0.0	14.23
羽田鈴木新田	55.0	14.89
同 堤上	0.0	14.23
