小樽港々内水陸連絡設備の風浪による被害状況

會員 工学士 岡田 信 次*

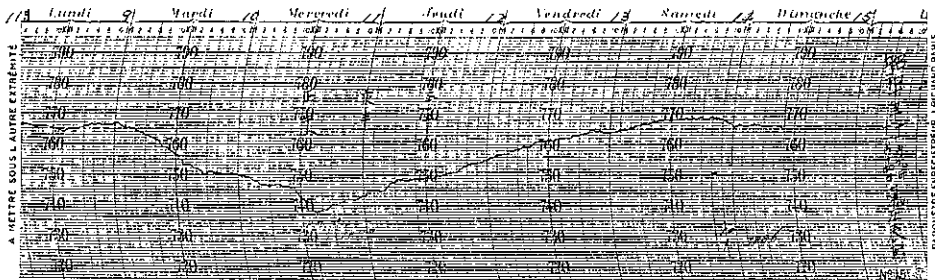
図 1 昭和 10 年 11 月 9~14 日氣圧表圖

11 月 11 日朝來氣圧急降潮位高く、時化の徴候ありて夜に入り風となりしも風は未だ和風程度を越へざりし

が、13日午前1時頃より俄に北々東の暴風に変わり(図-1,2参照)、激浪沿岸一体を襲ひ各所に被害を與へた
