昭和 10 年

# 震 害 調 查 報 告

土 木 学 會

# 昭和 10 年臺灣中部地方震害調査報告

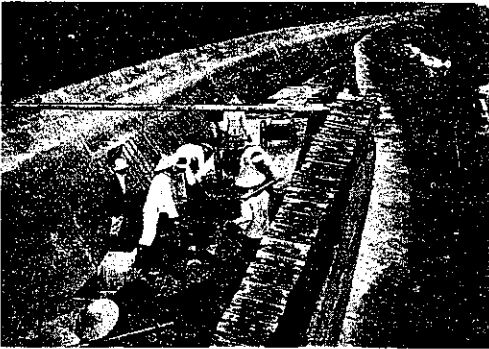
図-17. 開渠敷コンクリート打練場及び運搬 (同上)

水利施設に在りては、新竹州の竹南、竹東の兩水利組合に屬する灌、排水施設、及び臺中州後里水利組合に屬する灌、排水施設破壊せられたり。就中後里水利組合は、其の灌溉區域、豐原郡内埔庄、大甲郡外埔庄の 2 郡に跨り灌溉面積 3350 甲歩(甲は約 1 町歩)、用水は大安溪及び大甲溪より取入れ、幹線 2、支線 8、總延長 18 里の導水路を以て灌水せり。然るに震災のため隘道には大小の龜裂を生じ開渠、暗渠は或は龜裂を生じ或は崩壞を來し、又は山腹より転落せる岩塊のため破壊され埋塞さるゝ等大慘狀を呈したり。之等灌、排水路の直接損害は 230000 餘円に過ぎざるも、間接に蒙りたる被害多し。水利施設の破損 407 箇所、埋没 275 箇所に及ぶも直接損害は輕易なり。

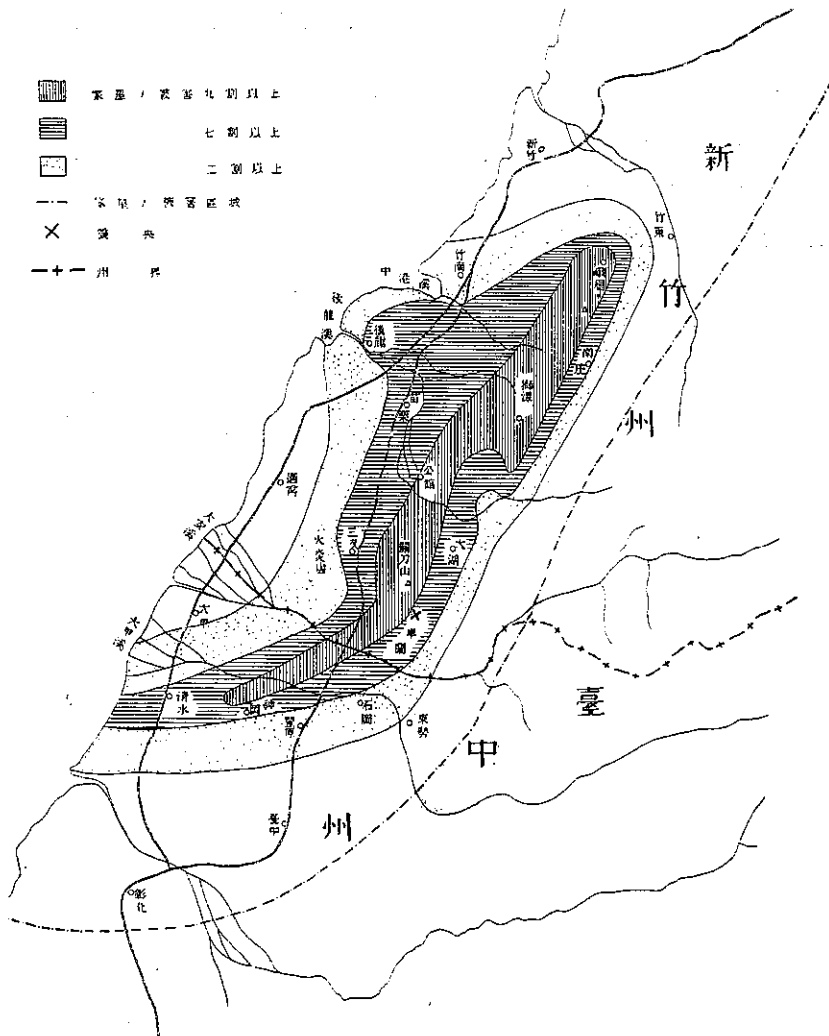
図-39. 等 被 害 線 図

**被害の狀況：**新竹州下に於ては、苗栗郡を最とし竹南、大湖の各郡下の街庄部落は災害甚大、新竹郡下及び新竹市にも多少の被害あり。臺中州下に於ては、豐原郡を最とし、大甲郡、東勢郡下も亦甚だしく彰化郡、大屯郡下にも幾分の被害を見たりしも他に比すれば至つて微々たるものなり。就中苗栗郡下の公館庄の公館、石圍墻、銅鑼庄の銅鑼の如き、又豐原郡下の内埔庄屯子脚、神岡庄神岡の如きは部落の住家は殆ど全部倒壊し、大甲郡下の清水街の如きは、大部分倒壊又は大破したり。(圖-39. 参照)。
