秋田縣下の震災を視察して

(昭和14年6月8日土木學會第82回講演會に於て)

會員 松村 孫治*

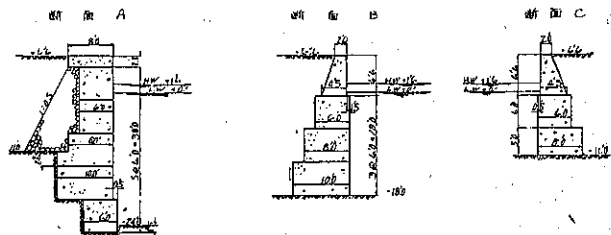
図-5(c).

2. 船川港 船川港は5426000円の豫算にて明治44年に起工し、昭和5年の竣工であります。図-5(a)に一般平面図を示しました。被害は主として岸壁の部分にて、他部分には殆どありません。岸壁は何れもコンクリート塊積にて、各塊の高さは6呎、緊船主壁にのみ割栗石の裏込を使用してあります。主壁及壁頭にはコンクリート鋪裝が施工されてあります。緊船主壁、頭壁及裏壁の構造は図-5(c)に示してあります。基礎は主として岩盤にて非常に良好であります。

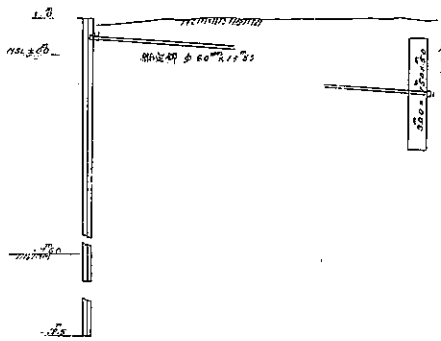
図-8(a). 第一種岸壁横断面図(水深7.6m)

第一種岸壁の構造は図-8(a)に示す如く鉄矢板(製鉄所IV型鋼矢板)長13.5mのものを打ち込み、錨定罫(φ60mm×15.85m)にて錨定板に連結したもので錨定板は

150mの部分に被害を受け、頭部の最大水平移動は0.70mに及んでみませんが、錨定罫は全く切断されてみませんでした。図-9に各断面の鋼矢板の移動を示しました。此の部分は目下工事施工中であります(裏込土砂吹上中)。岸壁の方向は殆ど南北に直角であつて、顛倒墓石より求めた地震の主要動の方向も亦略南北であつて最も震害を受け易い方向にあります。

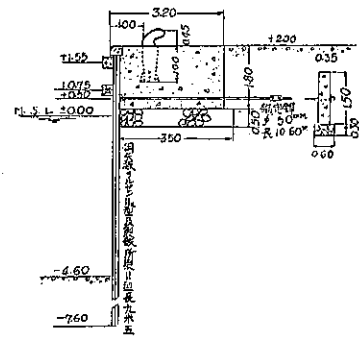
図-8(b). 第二種岸壁横断面図(水深4.6m)

第二種岸壁(竣工部分)の構造は図-8(b)に示します如く第一種岸壁と全く同様に、鋼矢板(製鉄所IIa)及製鉄所II型長さ9.5mのものを打ち込み、錨定罫(φ50mm×10.60m)にて錨定板に連結したもので、

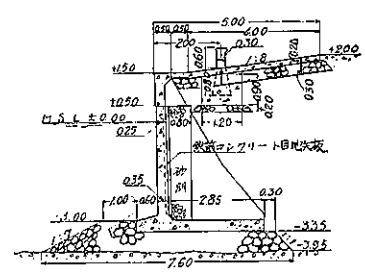
図-8(c). 第二種物揚場横断面図(水深3m)

最も被害を多く受けたのは水深 3 m の第二種物揚場であります。構造は 図-8 (c) に示す様に捨石上に L-型擁壁を据置けるもので、地表にはコンクリート舗装が施工されてあります。長さ 142 m 全体に互つて擁壁が全部前方に滑動すると同時に傾斜を爲して、その頭部の水平移動は最大 1.50 m に及んで舗装も前方に引きずられ同時に相當の龜裂

が生じました。図-13, 14 に水平移動, 舗装の龜裂の分布及 2, 3 の断面の地震後の形状を示しました。本物揚場の方向が略南北に平行してゐるに拘らず, 震害の甚大であつたのは, 本構造が矢板に比して耐震性の乏しい點と, 鉛直震度の大である結果, 捨石基礎の支持力不十分による爲ではないかと考へられます。
