昭. 16. 7. 22. 發生中央線淺川—勝沼間の水害概況に就て

准會員 須 和 俊 三*

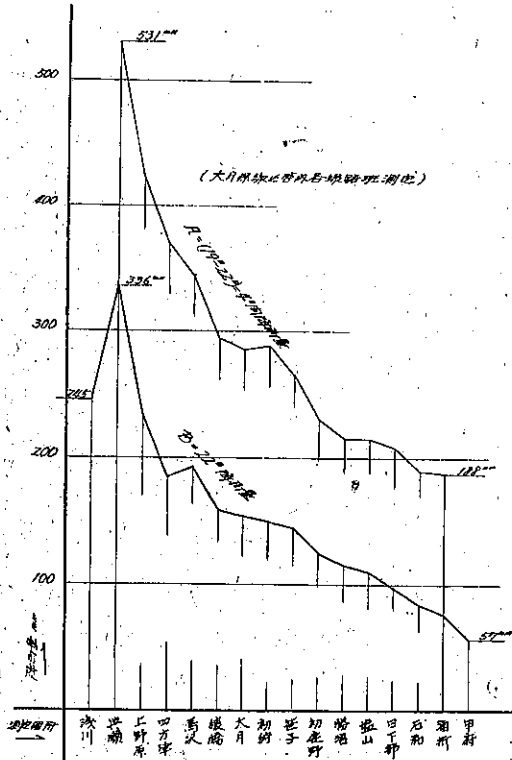
圖-1. 降雨量表

7月に入り6日頃より連日の如く降雨が續き、當地方としては例年になく多雨の月であつた。7月中に於ける降雨量計は管内最高849mmにして前年度の6,7,8,9の4ヶ月間の合計最高757mmを突破する事約100mmと云ふ状態であり比較的少なかつたとは云へ4ヶ月間の合計より多いと云ふ事は確かに異常の降雨であつたと云はねばならない。特に19日夜半より降り始めた雨は相當激しく圖-1に示さるゝ如く關東平野に近き地方程甚しく、山間部に入るに従つて漸減し笹子峠を境として甲府盆地は少なく、連續4日に互る降雨量は與瀨に於て最

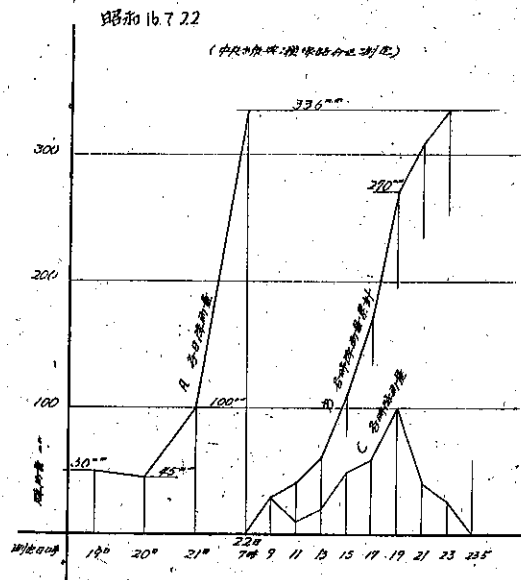
圖-2. 災害發生當時降雨量

地方の地形地質上崩壊の危険性も増大し来り正午頃より風も加はり處々に小崩壊を見るに至り緊張の度を加へつ
つ嚴重に警戒中であつた。當日午前7時よりの降雨狀況は與潮に於て記録せるものを示せば 圖-2 の如く午後5
時より7時に至る2時間には100mmに達し最高潮を示してゐる。甲府に比較すれば實に4倍強に達する336mm
と云ふ最終降雨量となつた(圖-1 参照)。前日來の氣壓の變化は大月に於て測定せるものなるも 圖-3 の如く
最高755mmを示せるものが22日最低時に於て735mmとなつてゐる。氣壓の最低時は此の記録に依れば降

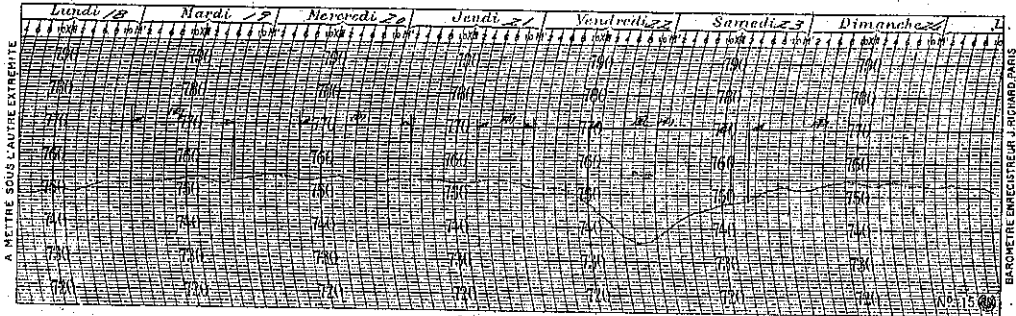
圖-3.

雨の最高潮時より約2時間程遅れてゐる形となつてゐる。此の猛烈な雨も同日午後11時半頃には全く風も収る
と共に止んだのである。
