昭和 18 年 9 月 鳥取地方 震害調査報告

例 言

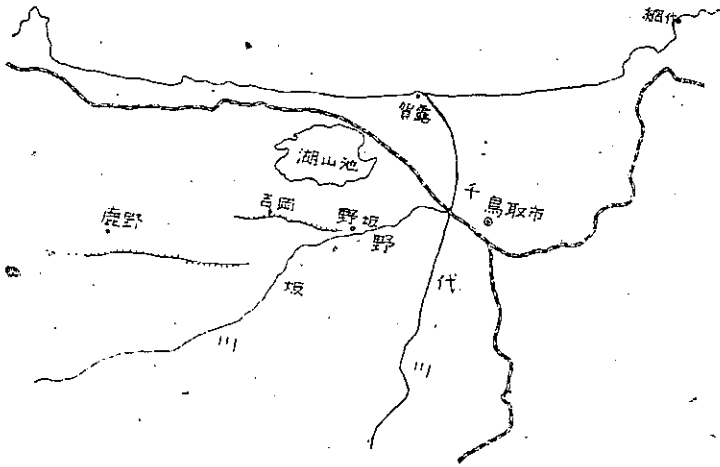
圖 1. 災害地方略圖

昭和 18 年 9 月 10 日 17 時 37 分頃、鳥取地方を襲ひたる地震は鳥取市西南、野坂町附近を震源とする斷層地震と想定せらるゝものにして、本地震に依り圖-1 の如き 2 條の斷層（鹿野斷層及び吉岡斷層）を生じ、鹿野斷層より北側の海に面せる地域が災害を受けたるものなり。
