チリ地震津波とこれによる三陸地方災害の概況

岩崎敏夫*
堀川清司**

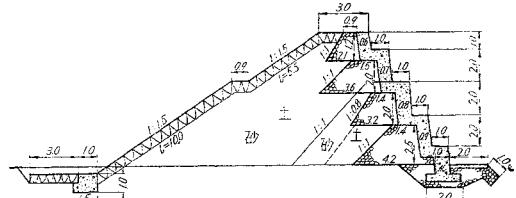
図-11 田老防浪堤構造図

しかし、例えば吉浜や田老のごとく、見るからに雄大な防浪堤が建設され、末長く町村の住民を津波から守つて行くであろう場所も数少ないが見受けられる（図-11、12）。特に今回の津波に対しては吉浜の防浪堤は見事にその機能を果たした。また山田町の街中には防潮壁（図-13）が建造されているが、特に漁港、港湾区域で港の

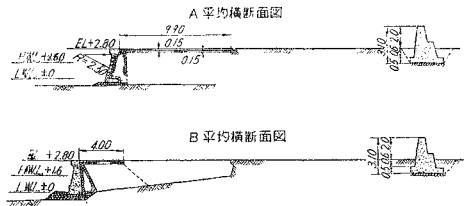
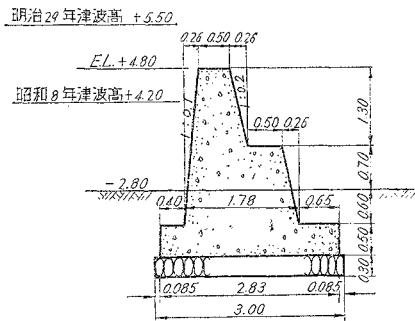
図-13 (a) 山田町防浪壁構造図

機能の上から海岸に高い壁をつくり得ぬような所で、採用しうる一方法であろう。岩手県下では宮古湾奥、赤前津軽石、高浜には海岸堤防の建設が計画され、一部施工を見ており、また普代に対しても防御計画が進められている。この機会に国としても恒久の対策を樹立し、根気よく実施に移されて行くように期待したい。
