第二章 西口 4,950 呎工事

第一節 斷層に遭遇する迄の経過

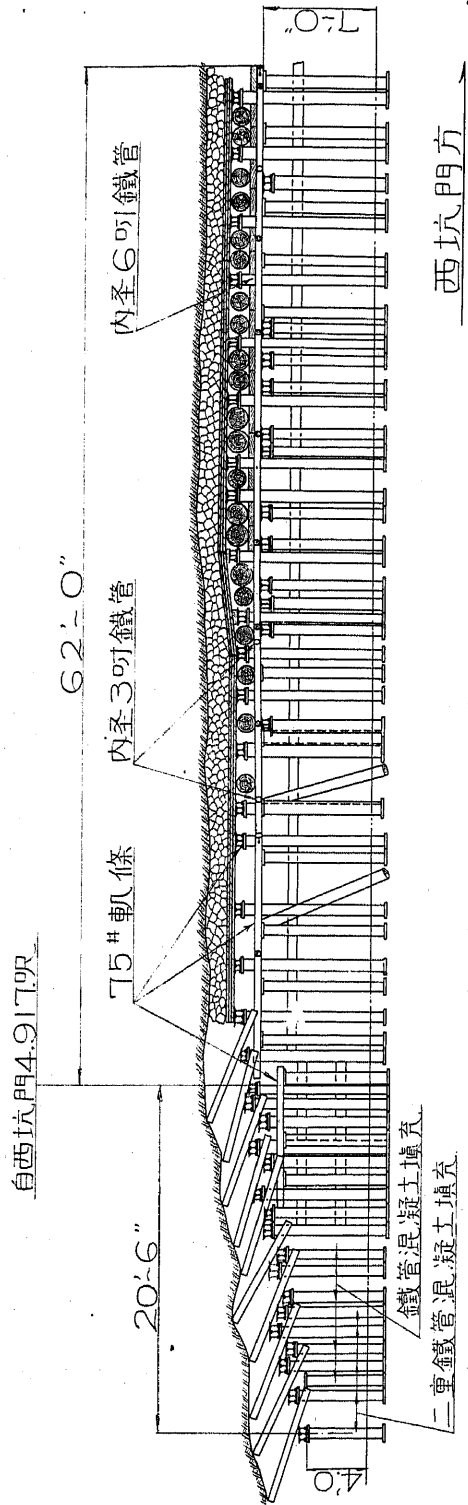
前述の通り 15 立坪流出の際約 9 個の湧水があつて、假下水に不足を來たしたので、復々排水路の改築工事に着手して、其の水路の大きさは 2 呎 6 吋の深さ 1 呎のものとした。此の工事に多くの日數を費して、5 月初旬導坑の復舊に着手した。依然として土壓は甚だしく、厚 2 吋の矢板が折られる様になり、12×9 呎の加脊を 6×6 呎の加脊に小さくなし、矢板はやめて松丸太を矢にして打込み坑道を進めたが、矢張坑道は縮められて、せまくなるので、8×8 呎の加脊に擴げて、矢木の先に鐵脊を箆めて打込んだ、所が矢木は押木に喰ひ込み押木が折られる様になつたので、木材支保工では進む事が出来なくなつた、押木には 75 封度軌條 3 本を組合せ、柱には引拔鋼管 6 吋を樹て、土留矢には上部のみ、尖端を尖らした 60 封度軌條を矢木の代りに使つて鐵縫として 3 呎毎に、柱を樹てた。尙ほ 3 呎間では充分でないので補強用に何本も柱を樹てた。

之等の材料で組立てた坑道も、土壓の大なる爲、柱が曲げられるので、6 吋鐵管の中に 4 吋引拔鋼管を入れ、兩端に厚さ 3/8 吋の鐵板をつけて、樹てたが之も同じく曲げられるので、最後には此の中に混凝土を詰めた。しかし尙、曲げられるので、添柱を樹てる爲めに柱が隙間なく並ぶ様になつた。

斯くして、4,938 呎迄掘進したが加脊が小さくなり、大正 12 年 1 月 25 日遂に進む事が出来なくなつた。

第 263 圖 4,950 呎附近底設導坑掘鑿近況

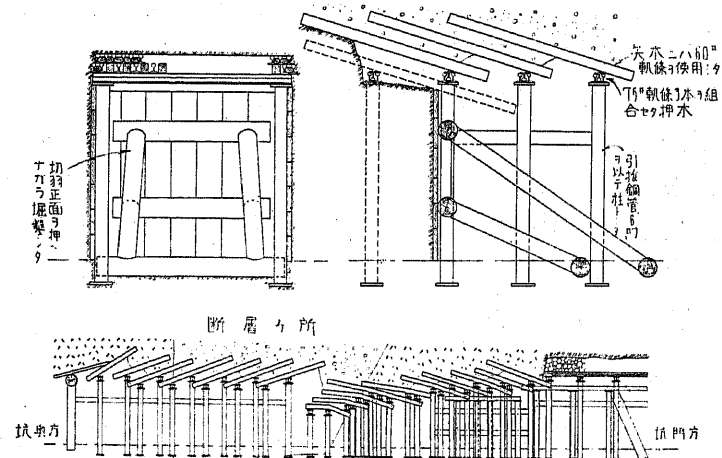
第 265 圖 斷層箇所掘鑿圖

此の地點から一方は逆進し、大正 12 年 8 月 27 日 4,965 呎に達するとボーリングに依つて、豫期せる如く、地質不良にして、多量の湧水に遭ひ 5 立坪の土砂を噴出した、之より、前述せる、鐵軌條と鐵管とを以て組立てた、鐵製支保工を以て進

4,958 呎の附近は、南側より強大なる土壓を受けて鐵柱を曲げられ、増鐵柱を入れた。増鐵柱には、混凝土詰の上に、1 呎毎に鐵輪を焼ばめて補強したものを樹て、下部は松丸太で胴張を入れ、此の外にも松丸太を數本立て、補強し、漸く大正 13 年 1 月 19 日に 4,938 呎(即ち坑口側より掘り進んで止つてゐた處)に於て貫通する事が出来た。

んだ、作業の方法は、次の押木を入れられるだけ上部を掘つて、押木を入れ、押木を入れると、柱を樹てるだけに側面又は正面に板を以て圍ひ、土砂の流出を防ぎ、柱を樹て矢と柱との間に、パッキングを入れて、次に打つ矢の入る隙間を作つて置く、之から正面の土留を行ひつゝ下部に掘り下げ、同様な事を繰返して進めた。

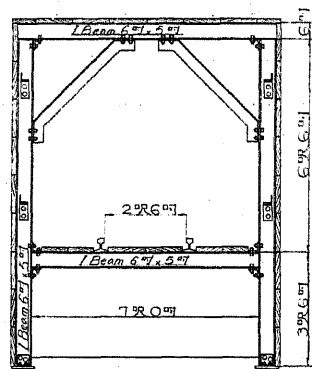
第 270 圖 A. 第二副坑道鐵製支保工圖

を 8 本縦に鐵筋として入れ、第二、第三の坑道との連絡の爲め毎 5 呎毎に 60 封度軌條を 2 本づゝ 24 本挿入した。

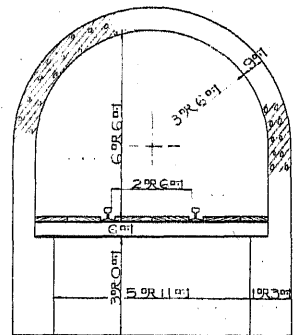
第 270 圖 B. 同疊築圖

此の坑道の混凝土充填は短時日に施さねばならぬのと、充填箇所が高所にして狭少甚だ作業が困難なので、コンクリートブローサーに依り施行した。コンクリートブローサーより現場迄、鐵管を以て導くのであるが途中、諸所にベンドパイプを用ひた。曲り角は、吹き込まれる混凝土中の砂並びに礫がぶつかつて行く爲、甚だしく磨耗され、ベンドパイプが

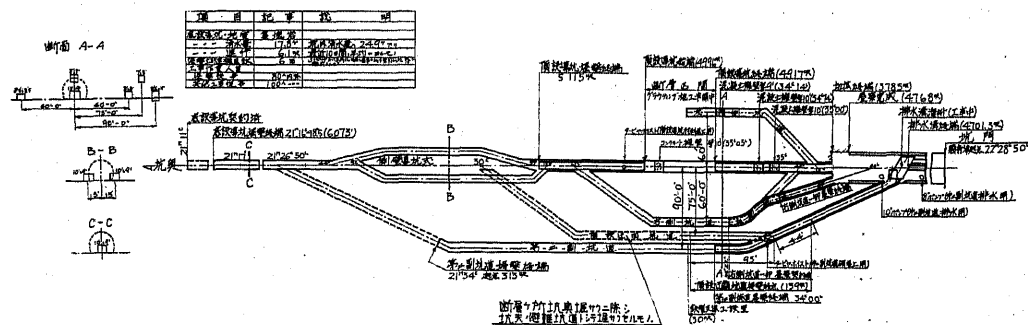
第 271 圖 丹那隧道西口坑内工事現況 (大正 13 年 9 月 25 日現在)

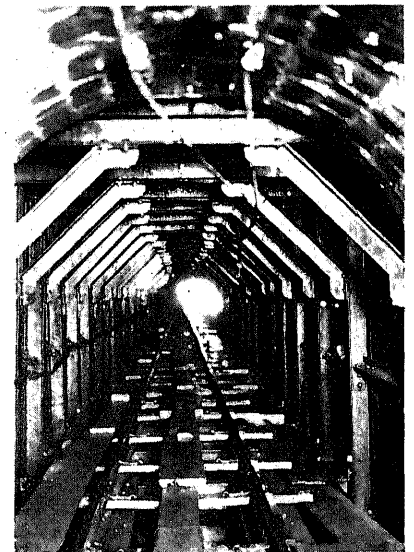
第 272 圖 西口 4,950 呎附近第二副坑道
