## 第七章 震 灾 事 故

### 第二節 北 伊 豆 地 震

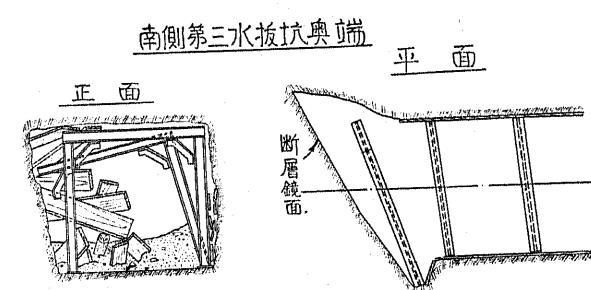
第 377 圖

取除いた所木材をねちつた後には南側の地山が押出して居た。

地震後該坑道奥端を調査した處圖示の様に材木も試錐孔に残してあつたケーシングチューブも奥の方を北に持つて行かれ手前は南口方に曲げられてゐた。しかもケーシングチューブは突出部が長かつた爲にその管のはしは側壁部で抑へられてゐた。之より見ても奥方が北に手前が南に動いた事は確かである。其の後木材を

前に混泥土の閘門を作つて居つたので断層鏡面の動きが常に面白く見られたのである。即ち最後の支保工——此處は地質不良の爲鐵製の支保工を用ひてゐた。此の鐵製の支保工が断層線をまたいで柱が樹てられてゐた爲北側の柱は押木に接續したボルトをねぢ切つて山の中に持つて行き南側の地震の前には地山に隠れてゐた断層鏡面が目の前に現はれたのである。鏡面の出合及支保材の動き

より見て約 7 呪程動いたことがわかつた。外の部分でもさうであるが其の手前の支保構には何の變化もなかつた。

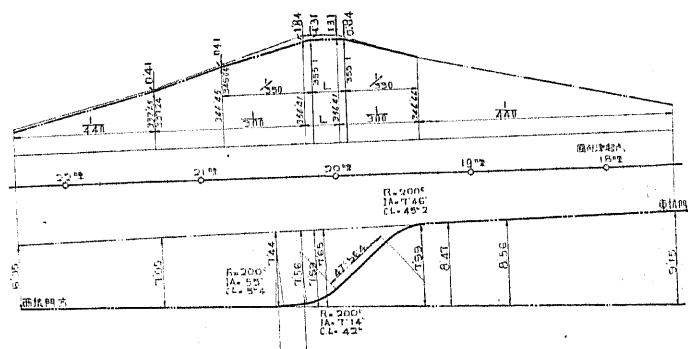
第 382 圖 北伊豆地震による丹那隧道中心線及水準検測圖

(イ) 本線中心 隧道の殆んど中央に所在する大断層が活動した爲然も断層箇所に於て東西兩口は約 7 呎も動いたものであるから中心が動いたのも當然である。兩口 1 哩間は正しい直線と考へて相互に延して相對に中心の差異を求めた。圖示の通り西口で 6 呎程、東口に於ては 9 呎近くも開きが出來た。之を要するに兩口から断層迄は大體一致して居るのであるが断層を越えると此の差異を生じたのである。西口に於ては 1 哩以奥は坑口より追つた中心と大分狂ひを生じてゐる。上記の測量の結果適當に曲線を入れて隧道中心は圖示の様に變つたのである。

(ロ) 水準 西口坑内は坑門口附近のベンチマークを基礎として測量して見ると坑奥に向つて漸時沈下し圖示の如く坑奥に於ては 2 呎以上にも及んだものがある。

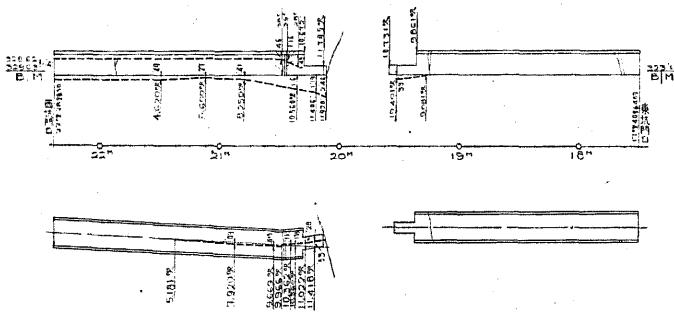
第 386 圖 北伊豆地震による丹那隧道中心線及水準検測圖

更に兩口の水準を調査した所西口の方が東口より 4 寸 1 分下つてゐた。之は地震後行はれた陸地測量部の測量と比較して見た所差異はなかつた。坑内の模様及丹那盆地の被害の状況より考へて

隧道内の水準も、兩口に於ける 4 寸 1 分の差異及び西口坑内の 10,000 呎附近断層に依る坑奥 7 尺の沈下等を考慮して坑内の勾配を變更した。其の結果は圖示の通りである。

3ヶ月おきに坑内よりレベルをかけた處坑奥 2 哩の地點に於て漸次沈下するを示し大體 2 分程度下つたが之も 1 年程で大體安定した。勿論測量のエラーもあるので確然としたことは言へぬが我々の測り得る程度でも沈下を續けたことは明瞭である。
