# 今津坂野海岸の浸食とその対策

技研興業(株)取締役 社長 岩 佐 信 幸  
徳島大学教授 工学博士 久 宝 保

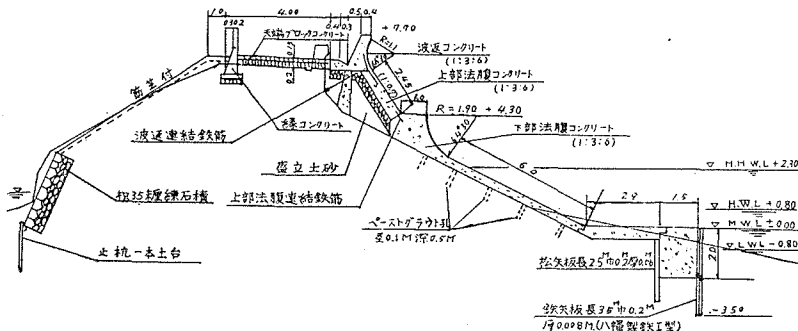
図-9 中段波返護岸標準断面図

中段波返護岸(図-9)：これは既設コンクリート護岸のかさ上げ、補強を目的とする断面で、まず護岸裏の空洞に対し、セメント 20%，フライ アッシュ 80% のペーストグラウトを施工するようにした。護岸法面の中間、高さ 4.3 m の点に幅 1.0 m の中段波返しを設け引波と寄せ波による重複波ができるだけ護岸基礎の上で起きるようにした。

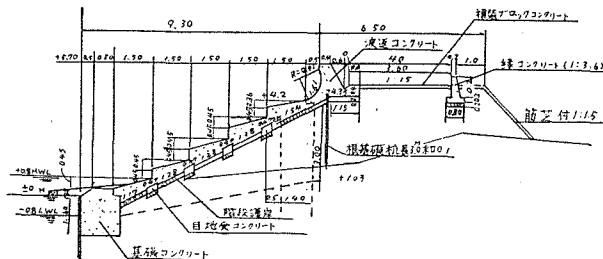
図-10 普通階段護岸標準断面図

普通階段護岸(図-10)：この断面は和田島町の小松島湾に向う比較的波高が小さく、浸食性の少ない場所に用い、基礎は松矢板とした。

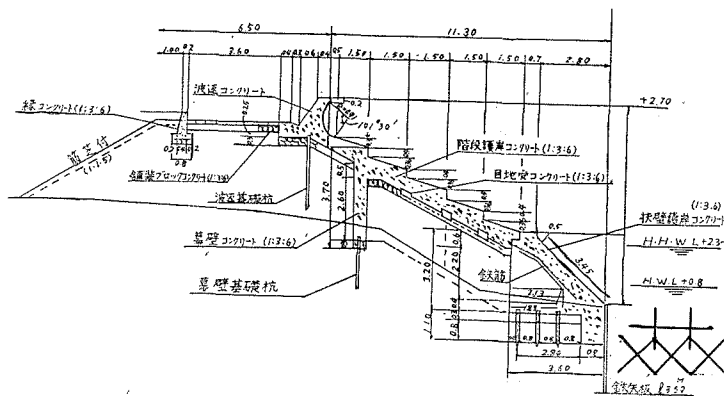
図-11 扶壁階段護岸標準断面図

扶壁階段護岸 (図-11) : 波による基礎部からの土砂の吸出を防止するとともに水中コンクリート量を減ずるため長さ 3.5 m の鉄矢板打ちおよび、径 45 cm の mixed-in-pressed pile を施工した。

地受コンクリートを方格枠状に施工するようにした。天端は幅 4.0 cm とし 1/40 勾配で裏側を高くするとともに、天端より 30 cm 高く裏よう壁を設け越波が堤裏へ乗り越えないようにした。最悪の状態で堤防が破堤した場合に完全欠壊を生じないように、横断方向には護岸を 3 つの部分にわけるとともに、縦断方向の増破を防ぐために 15 m ごとに隔壁を施工するようにした。
