# 伊勢湾台風における被害と対策

建設省 土木研究所 細 井 正 延  
富 永 正 照  
三 井 宏  
北海道大学助教授工学博士 岸 力

伊勢湾、渥美湾の沿岸地方一帯は、昨年の伊勢湾台風および昭和28年9月25日の13号台風によつて、大きな高潮被害をうけた。本文はまず13号台風の高潮の状況と海岸堤防の復旧設計とについて述べ、つぎに伊勢湾台風によつて海岸堤防および河川堤防が受けた被害の特性とその復旧対策について述べたものである。

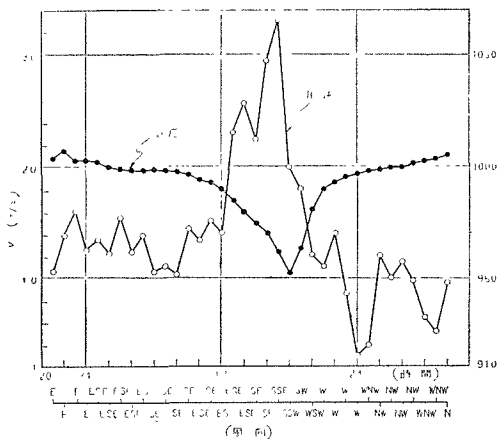
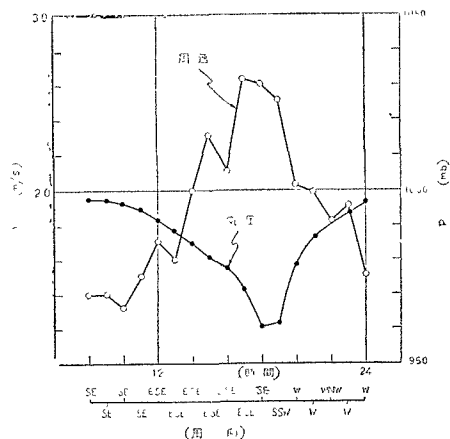
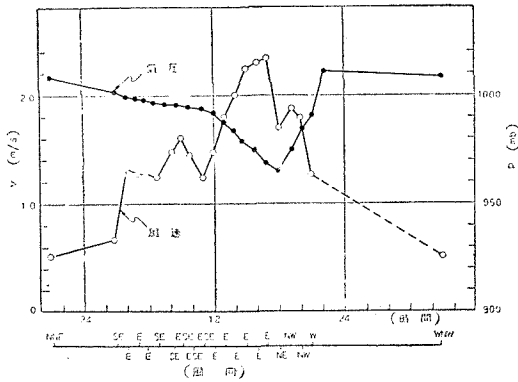
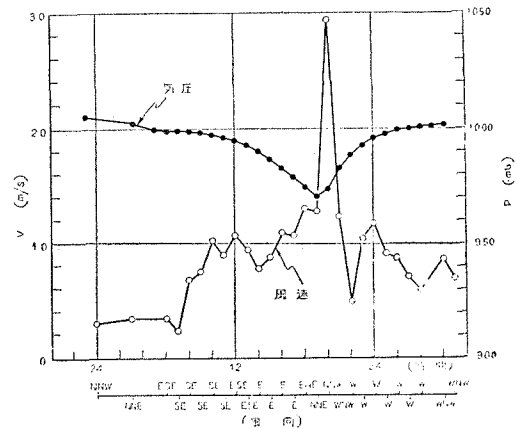
図-2に各地の風向、風速および気圧の記録を示す。図-2(a)は進路の右側の地点、図-2(b)は進路の左側の地点の例である。進路の右側では風速の大きい期間の風向がSE~ESEであつたのに対し、進路の左側の地点ではE~WNWであつた。

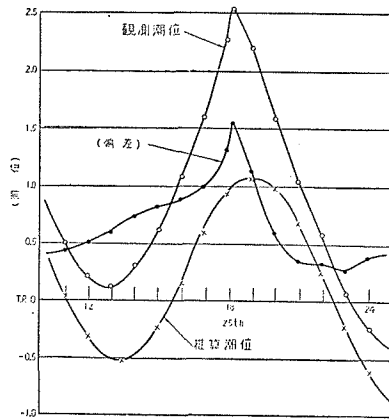
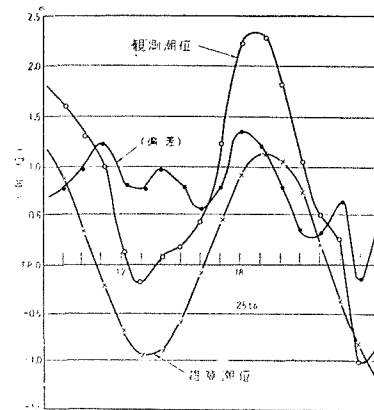
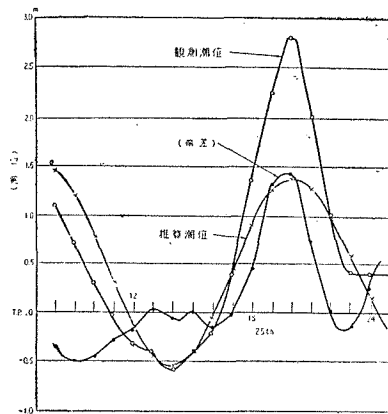
つぎに図-3に潮位および推算潮位からの潮位偏差を示す。潮位偏差の最大値は鳥羽で18時に記録された1.60mで、その他の地点は1.4m~1.5mであつた。図-2によれば湾内の最低気圧は約970mbで、これによる静的な潮位上昇は約0.4mになる。図-4に湾内各地点の潮位偏差をとりだして示した。これによれば、外海からSE方向の強風によつて、まず伊勢湾内に海水が流入し、その後1~2時間おくれで伊勢湾から渥美湾に海水が流入したと考えられる。また台風が接近した13時から21時まで約8時間にわたつて、伊勢湾、渥美湾ともに湾内の水の総量が、台風到着前に較べてはるかに増加していたことがわかる。湾口を通して多量の海水が流れこんでいたはずであり、湾内の高潮を考える場合には、閉水域内の海水の振動とは異なり、外海から流入する海水量が重要な要

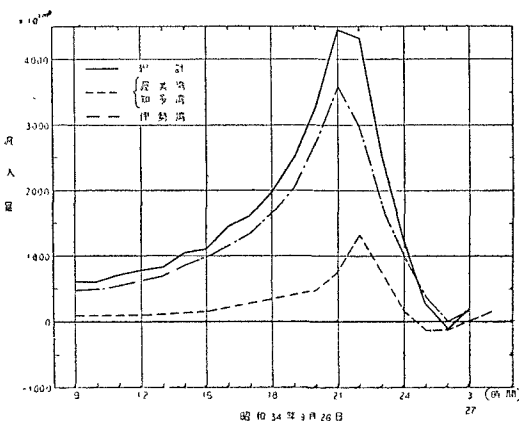
図-5

素であることが明らかである。この現象は伊勢湾台風の場合にもみられた。図-5は伊勢湾台風時に沿岸各地に現われた潮位偏差から、海水の湾内総流入量を計算してプロットしたものである。この図によれば、9時には既に湾内への異常流入があることがわかる。したがってこの時刻には湾口付近の風の吹寄せによる異常流入と、沖にある台風中心付近の擾乱による長波の異常流入があつたことが考えられる。それ以後流入量(累加量)が最大値 45 億 t を示す時刻 21 時頃までは、流入量は指数関数的に増加している。図-6 は湾口近くの伊良湖測候所における SE, SSE, SW 方向の風力成分の変化の状態を表わしているが、湾口の方が SSE~SE であるために、その風

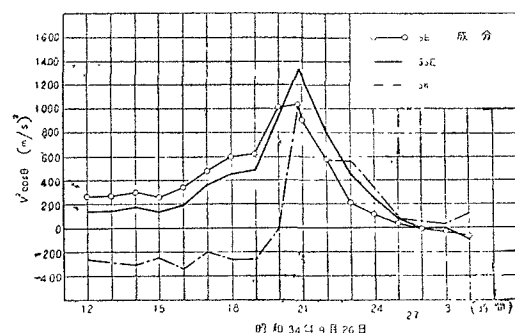
図-6

力成分によつて海水が外海から流入したものと考えられる。

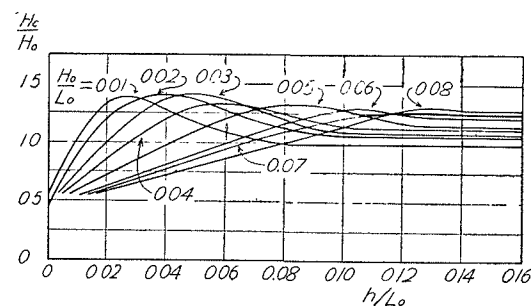
図-7

- 1) 堤高が図-7 の打上げ高より低く、裏のりに強固な被覆工がない堤防は被害を免れない。
- 2) 堤高が図-7 の打上げ高程度の場合には、裏のりのコンクリート被覆工の厚さは 10 cm 以上必要である。

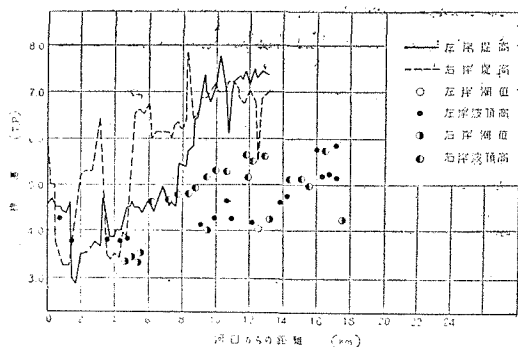
図—16

高潮の朔上は各流入河川の中でも認められたが、一例として伊勢湾奥に流入する木曽川の場合を示すと図—16 のようである。すなわち、高潮が河川に浸入するにしたがつて潮位は上昇しているように見うけられる。このことは長年、揖斐、新川において実測された結果によつても認められる。河川内の潮位の上昇割合は、主として風によるせん断力に関係があると考えられるので、木曽川について調べてみると、横満蔵、船頭平量水標の水位差と桑名の風速の二乗との関係は図—17 のようになる。

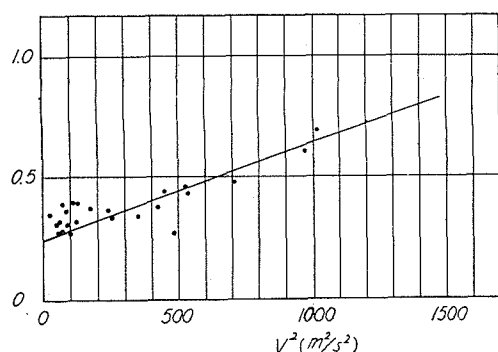
図—17

この関係は非常によい相関を示しているので、今後さらに検討する必要があると思われるが、河川内の潮位を推定する有力な手がかりになるとと思われる。ただし木曽川は河川の方が上流へ向かつてほぼ NNW であつて、ちょうど風の方向と一致しているために上記のような風のせん断力の影響が強く現われたのであろうから、河川の方と風の方向とが非常に異なつていような場合には上記のような現象は必ずしも現われないものと思われる。また木曽川の場合には最高潮位以前の雨量が少なく、上流よりの流出量の影響はほとんどなかつたものと考えてよい。
