# 直立防波堤の洗掘災害

市 川 武\*

この報告は田子浦港防波堤の洗掘状況を主体として、昭和 40 年 9 月 24 号台風の被災および復旧工法について、洗掘状況を模型実験により調査したものである。

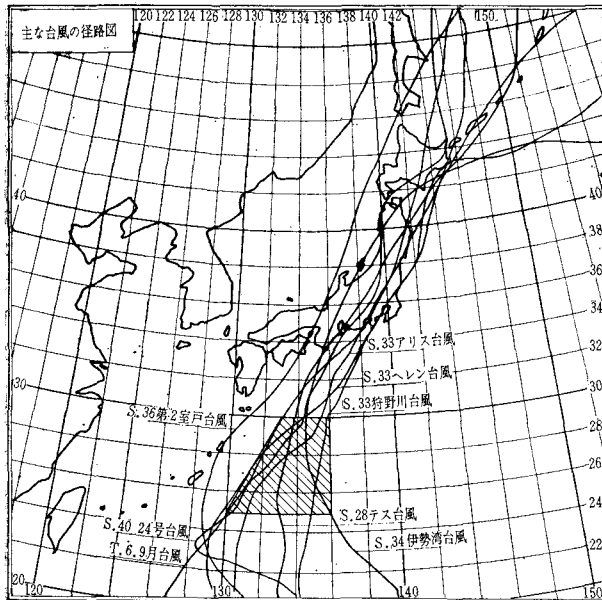
図-4

過去において田子浦海岸に來襲した大波について表示したものが表-1である。またこの台風の通過径路を図-4に示しているが、台風は第二室戸台風(この台風は田子浦海岸に大きな影響はおよぼしていない)を除いてはすべて北緯30°線において、潮岬南方から西300kmの間の海上を通過していることが見受けられる。表-1のうち実測波記録のないものについては推算値のみを示している。これらの台風のうち、大正6年9月、昭和33年9月狩野川台風、昭和34年9月伊勢湾台風お

よび昭和40年9月の24号台風は波高8.0~9.0mで、この海岸に最も影響大なるものであった。これらの台風のうちで防波堤に直接被災をおよぼしたもののあるいは防波堤前面洗掘量の明白なものは昭和40年24の号台風と昭和34年の伊勢湾台風である。

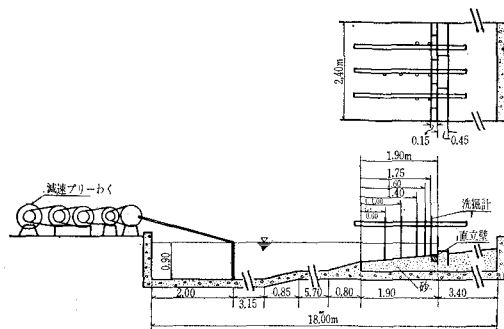
図-9 模型の平面図および縦断面図

実験は 図-9 に示すごとく浜勾配を 1/10 および 1/5 とし、波方向は直立壁に直角として行ない、使用砂は

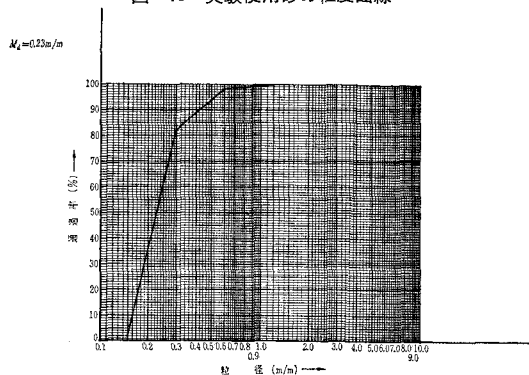
図-10 実験使用砂の粒度曲線

図-10 の粒度曲線に示すごとく  $d_{50} = 0.23 \text{ mm}$ 、比重 2.6 の細砂を用いて実施したものである。使用した洗掘計は直径 9 mm の丸鋼の先端に径 40 mm の円形鉄板を溶接したもので、地盤高の変化にしたがって自由に沈下できるように上部の角材に取付けたものである。表-4 は波と直立壁前面の洗掘量を示したものである。いずれの場合においても巻波が直立壁前面に落下した場合の直立壁前面に最大の洗掘が生じている。
