被災事例から見た防波堤・防波護岸の波浪被災特性

鹿島 遼一*・今泉正次**・戸田泰和**

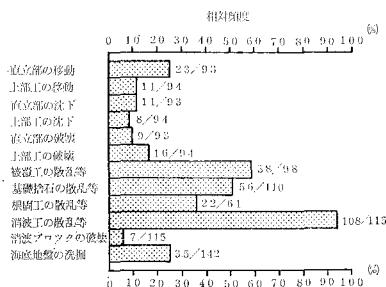
図-2 被災形態ごとの相対頻度

波浪による被災ではどのような被災形態が生じ易いかを把握するために、被災形態ごとの相対頻度を求めて図-2に示す。ここで相対頻度とは、たとえば「直立部の移動」では、直立部を有する被災事例 93 例に対する直立部の移動事例 23 例の比を表し、この場合の相対頻度は

23/93 ≈ 25% となる。図-2 より、消波工の被災が約 95% と卓越している。次いで、被覆工、基礎捨石、根固め工等の被災が多く、相対頻度はそれぞれ 59%, 51%, 36% を示している。このように、ブロックや石で被覆した防波堤防波護岸の波浪被災では、消波工、被覆工、捨石および根固め工の被災が多いので、以下ではこれらの被災を被覆層の被災と総称し、他の被災形態についても被覆層被災との関係で考察する。被覆層被災に次いで多いのは直立部の移動と海底地盤の洗掘であり相対頻度はそれぞれ約 25% である。

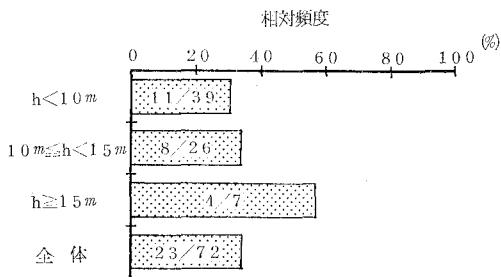
図-7 被覆層と省立部の複合被災の相対頻度

直立堤・混成堤では、耐波機能上は直立部の被災が特に重要と考えられるため、直立部の移動・沈下について被覆層被災との関連から考察する。まず、直立堤・混成堤の被災例のうち、被覆層被災と直立部の移動・沈下が複合して生じた事例の相対頻度を図-7に示し、次に複合被災事例について被覆層と直立部の被災規模の関係を図-8に示す。また、被災時有義波高と設計波高の比に対する直立部の移動量の関係を図-9に示す。これらの図より次の点を指摘できる。

i) 複合被災が生じたのは被覆層被災事例の32%である。残り68%は被覆層が被災しても直立部に移動・沈下は見られない事例である。

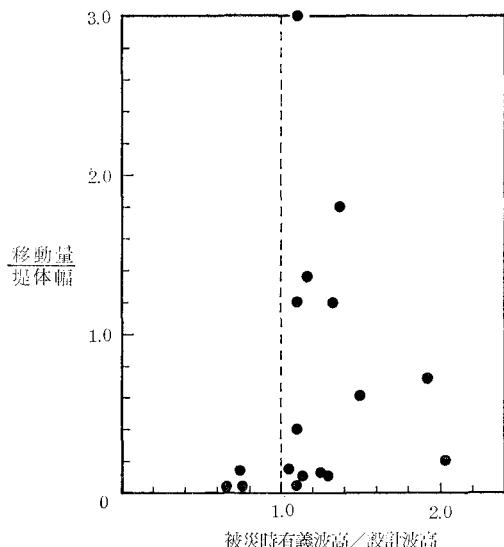
図-9 被災時波高/設計波高と直立部移動量

きい。設計波高を下回る領域での直立部の移動は3例あるが、いずれも小規模な被災である。

iv) 被災時波高/設計波高と直立部の移動量の間には明瞭な相関関係は見られない。

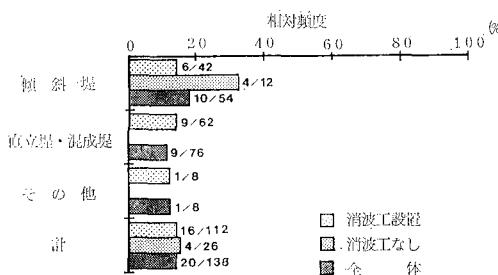
図-11 大規模な被災事例の相対頻度

天端が水面以下に低下したり、直立部が堤体幅以上に移動するような被害を受ければ、防波堤や防護護岸の機能は大きく低下し、大がかりな復旧工事が必要となる。このような大規模な被害が見られた事例は、離岸堤や突堤などの小規模な構造物の被災を除けば表-4に示す20例であり、相対頻度は図-11に示すように傾斜堤全体で19%、直立堤・混成堤で12%程度であり、全体では約15%である。これらの各々の被災例について、被災の概要と関連資料から推定した被災原因をまとめて表-4に示す。大規模な被災例のほとんどは、被災時波高が設計波高を上回った例や海底地盤の洗掘が原因と考えられる例など、被災原因が説明できる事例である。
