# Hurricane Andrewによる被災について

西 隆一郎\*・Hsiang Wang\*\*・佐藤道郎\*\*\*

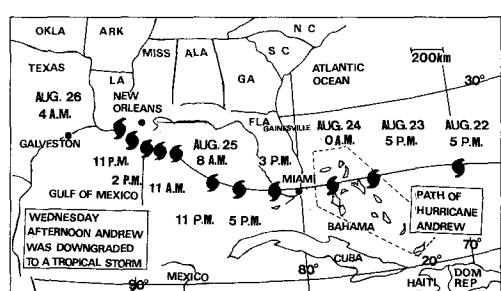
図-1 大西洋とメキシコ湾でのハリケーン・アンドリューの軌跡

このハリケーンは8月16日にTropical depressionとしてアフリカ大陸西岸に出現した後、17日12時にTropical stormへ、その後22日12時にHurricaneへと成長した。このアンドリューは1992年度のハリケーンシーズンにおける最初のAtlantic tropical stormであった。ハリケーンになってからの進路を図-1に、そして上陸したDade County付近での進路を図-2に示す。ハリケーンになってからのアンドリューの勢力は北緯25.8度、西経68.3度で気圧981mb、風速36m/sで、23日午後5時頃にBahamas領海に侵入し、時速16kmで移動する途中922mb、70m/sの最低気圧と風速を記録している。西へ移動しながら24日午前5時頃にマイアミ市南部ホームステッドに上陸し、引き続き西へ移動しメキシコ湾へ抜け、その後、北西に向きを変え26日早朝にLouisiana海岸に再上陸した後、勢力を失い同日18時には熱帯暴風に、そして27日6時には熱帯低気圧に変わり気圧も997mbとなった。移動途中、21日の零時から23日の18時までの36時間に、中心気圧が1014mbから92mbも急激に低下し922mbとなっている。

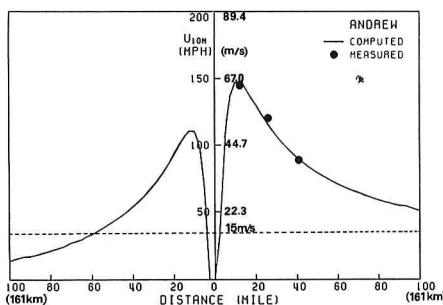
図-3 デード群における最大風速分布

大風速（地上から 10 m の位置における 1 分間平均速度）は、フロリダ半島への上陸時において 64.6 m/s そして同じ高さでの最大瞬間風速（3~5 秒持続）は 78 m/s であった。これは、Coral Gables にある Hurricane Center による公式記録であるが、被災の視察に来た一部気象学者によれば 91 m/s, 96 m/s という最大瞬間風速の値も示されていた。ただし、ハリケーンの上陸した辺りの最大風速の記録は得られていない。暴風域はハリケーンがフロリダ半島を進行する途中で狭くなつていったが上陸時の最大風速の分布を図-3 に示す。最大風速の定義に若干の違いがあるので台風と比較するの難しいが、図に示されるように進行方向右側の暴風域が広く風速 15 m/s 以上の暴風域は 300 km 強であり、例えれば中型で猛烈な台風といえよう。
