北海道南西沖地震津波の特徴と今後の問題

首藤伸夫*・松富英夫**・卯花政孝***

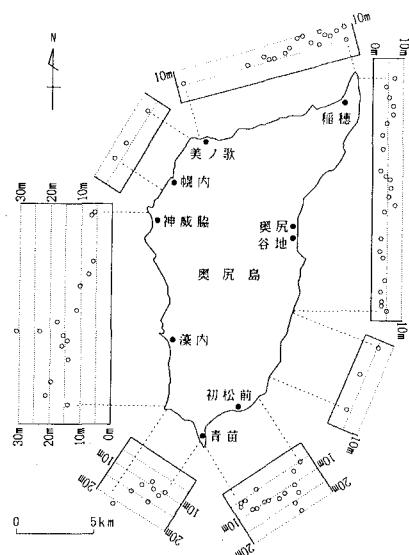
図-2 奥尻島での津波打ち上げ高

奥尻島での津波打ち上げ高の分布を図一2に示す。高さの基準はTPで、以下の同種の図も同じである。最大打ち上げ高は、非常に局所的だが、藻内少し北での31.7mである。これは本津波の最大打ち上げ高である。本津波は、打ち上げ高において、1933年三陸地震津波、1960年チリ地震津波、1964年アラスカ地震津波、1992年インドネシア・フローレス島沖地震津波に匹敵する今世紀最大級の津波である。島影に位置するにもかかわらず、初松前での打ち上げ高は20m近くに達した。10m以上の打ち上げ高が測定された海岸線の延長は、奥尻島の西岸と南岸だけで13km程度に及ぶ。

主に屈折効果により、津波は影にあたる奥尻島東岸に回り込み、エッジ波を形成した。このことは図-2の波打った打ち上げ高分布からも伺える。ただし、岸近くの水

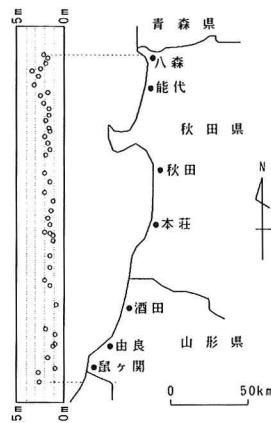
図-5 秋田・山形両県沿岸での津波打ち上げ高

秋田県沿岸での津波打ち上げ高の分布を図-5に示す。本海岸での打ち上げ高は全般的に2m以下で、日本海中部地震津波で打ち上げ高が大きかった峰浜村でやや大きく、3m強であった。最大打ち上げ高が測定された地点は峰浜村の水沢川左岸で、TP 3.47mであった。

山形県沿岸での打ち上げ高の分布を、秋田県に続けて図-5に示す。本海岸での打ち上げ高も全般的に2m以下で、新潟県との県境でやや大きく、3m弱であった。
