# 消波ブロック被覆堤のブロックの安定性に関する現状調査

五明美智男\* ・ 堺 和彦\*\* ・ 高山知司\*\*\*  
寺内 潔\*\*\*\* ・ 高橋重雄\*\*\*\*\*

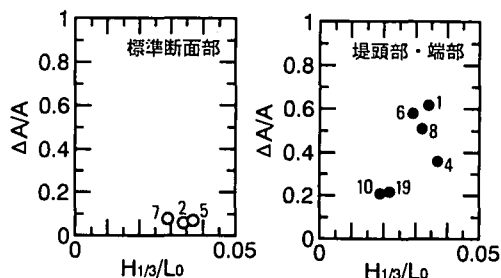
図-5 波形勾配と被害率の関係

図-5 は、堤設置位置の入射波高を用いた波形勾配と変形量の関係を場所別に示したものである。この図より、消波工端部や堤頭部での変形量が大きく最大 60 % 程度となり、特にケーソンの移動を伴うような場合に大きくなる傾向が見られた。一方、標準断面部での沈下・散乱による変形量は他の場所に比べて小さく 6~8 % 程度である。ただし、宮崎港で見られた法先の洗掘などに伴う消波工全体の沈下・散乱の場合には最大 30 % 前後の変形量と算定された。

以上のことから、施工後に大きな被災を受ける可能性がある箇所は、堤頭部や端部、次いで法先の洗掘が見られるような標準断面部であり、通常の標準断面部での被災規模は小さいことがわかった。

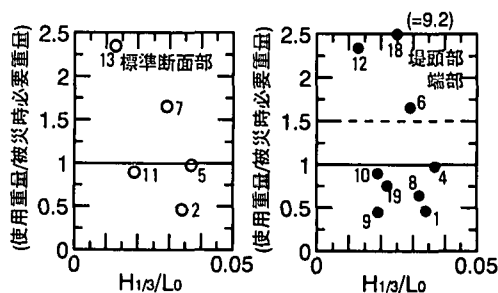
図-6 波形勾配と安全率の関係

図-6 は、波形勾配を横軸にとって、その安全率を示したものである。消波工端部や堤頭部では、厳しい砕波の作用によりケーソンが滑動しブロック移動も激しくなるため、必要重量の 1.5 倍の場合でも重量不足による散乱が生じている。一方、標準断面部では高波浪の作用によりハドソン式必要重量の 0.5 倍程度の重量となっても、天端付近の沈下・散乱程度の被災となっている。これらのことから、ハドソン式は堤幹部や標準断面部では安全

側に、堤頭部や端部、不完全消波部ではやや危険側となっているものと考えられる。

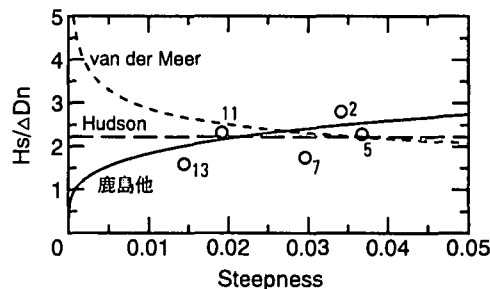
図-7 波形勾配と安定数の関係

図-7 は、作用波数を 1000 波とした場合の波形勾配と安定数の関係を示したものである。各式は波形勾配に対し異なった傾向を示すが、波形勾配 0.025 付近で 3 者の相違は小さくなる。また、被災時の波高と実際の重量を用い、標準断面部の事例の安定数を図に示したが、無被災 (1 % 以下の被災) であれば計算式の下側に、被災であれば上側に分布することになる。どの式においても長崎港、脇坪港は無被災、むつ小川原港は被災となり現地の状況と一致するものの、八戸港の現地状況については説明できていない。データ数が少ないこともあるが、現地の被災状況との整合性について、3 者の相違は顕著ではない。
