# 伊勢湾西南海岸における堤防老朽度評価

藤田光一\*・中村瑛佳\*\*・山本剛\*\*\*  
田中浩充\*\*\*\*・鳥居謙一\*\*\*\*\*・野口賢二\*\*\*\*\*

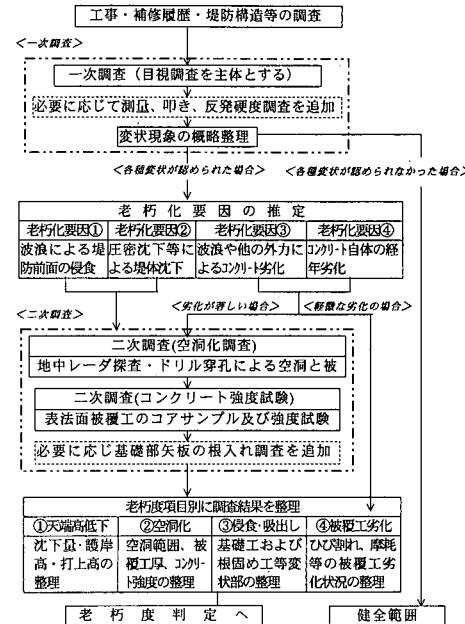
図-5 老朽度調査フロー

このため、段階的に調査を進めることを考え、図-5に伊勢湾西南海岸の調査実績を基に海岸堤防の老朽度調査手法を示したものである。目視を主体とした一次調査から老朽度要因を推定し、レーダ、コアリングの二次調査へ進む調査フローとしている。
