# 平成20年2月24日の高波による下新川海岸の被災実態について

Disasters at Shimoniikawa Coast caused by high waves on February 24, 2008

中村伸也<sup>1</sup>・西川一<sup>2</sup>・山田秀夫<sup>3</sup>・原文宏<sup>4</sup>・神保正暢<sup>5</sup>・平野宜一<sup>6</sup>

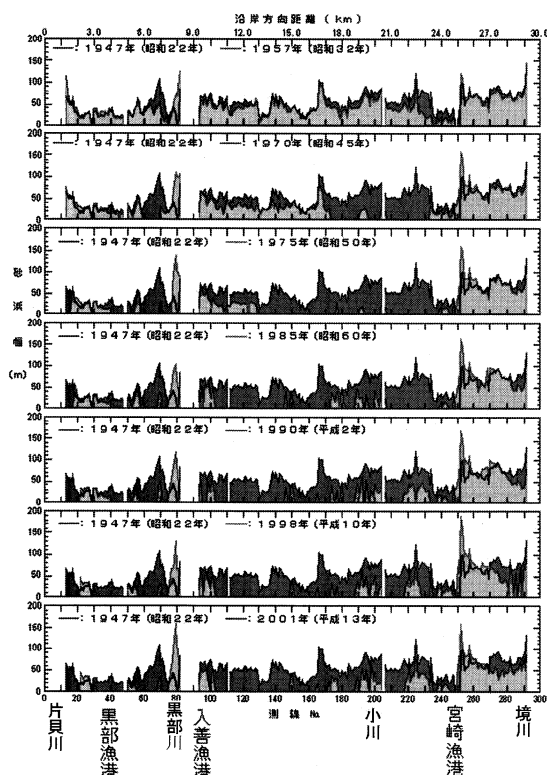
図-2 空中写真から読みとった浜幅の変化

下新川海岸は海岸侵食が進み, 砂浜の消波機能が失われたことから越波被害を受けやすい条件にある。図-2に

空中写真から読みとった砂浜幅の経時変化を示す。下新川海岸では, 1947年には, ほぼ全域で概ね50m以上の砂浜が存在した。1985年には多くの区間で砂浜が消失し, 現在では高波浪の来襲に対して非常に脆弱な海岸であることが伺える。

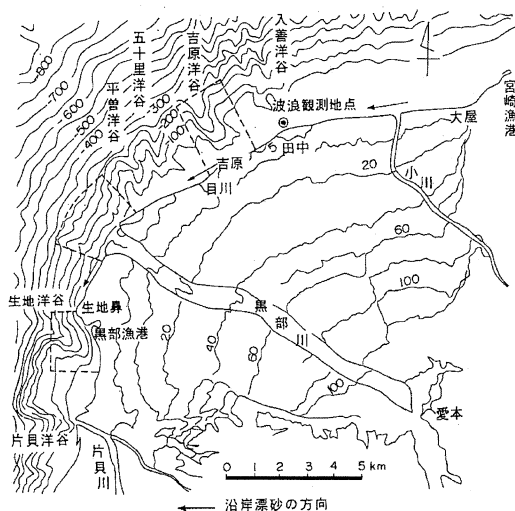
図-3 海底谷の状況

下新川海岸の位置する富山湾は, 水深1,000m以上あり, 海岸付近の海底勾配が急である。図-3に示すように下新川海岸では海岸に迫る多数の海底谷が形成され, 海底谷に土砂が流失すると共に, 波浪が減衰しないで来襲する。

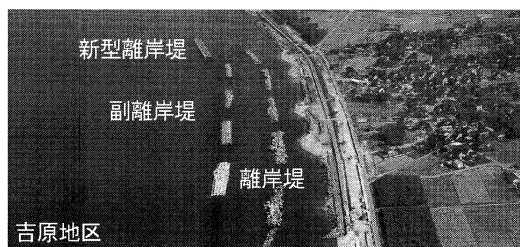
写真-1 下新川海岸吉原地区における海岸保全施設

波工約2,000mなどを施工している。下新川海岸における海岸保全施設を写真-1に示す。

田中観測所で、2月24日14時に観測された有義波の最大値  $H_{1/3} = 6.62\text{m}$ 、 $T_{1/3} = 13.9$ 秒を用いて放物型方程式により算定した波浪変形結果を図-8に、計算結果を沿岸方向に整理したものを図-9に示す。海底谷により波が収斂して局部的に波高が高くなっている箇所がある。吉原地区では計算結果が高波浪となっているが目立った越波は発生しなかった。写真-1で示したように既に離岸堤・副離岸堤が整備されている効果と考えられ、それ以外はCCTVから見た越波箇所、浸水被災箇所と一致しており波浪変形計算の妥当性を示している。

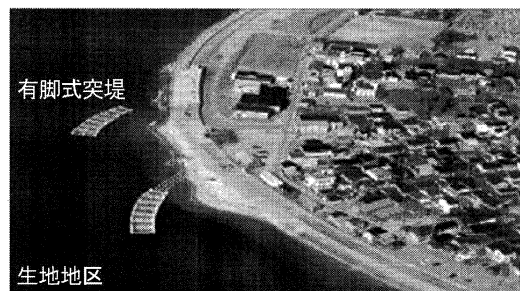
写真-2 下新川海岸生地地区における海岸保全施設

生地地区は下新川海岸の中でも特に海底勾配が1:3程度と急な地域である。そのため、離岸堤等の重力式の構造物の設置が困難であり、写真-2に示すように有脚式の突堤が整備されている。

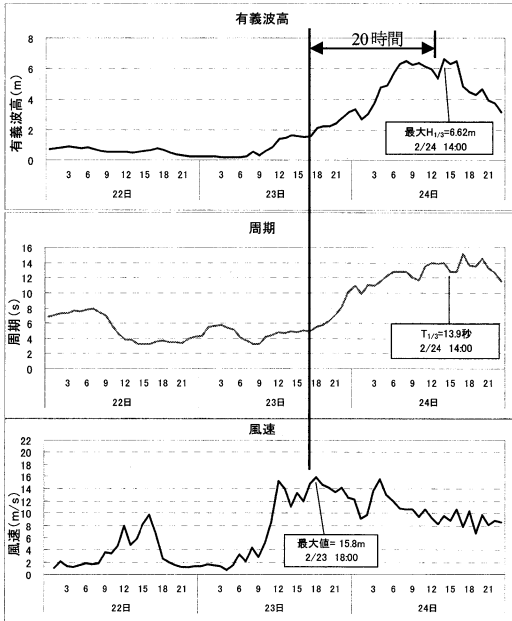
図-5 田中観測所波浪観測結果

田中観測所における有義波の時系列変化状況を図-5に示す。有義波で  $H_{1/3} = 6.62\text{m}$ ,  $T_{1/3} = 13.9\text{s}$ , 最大波で  $H_{\text{max}} = 9.49\text{m}$ ,  $T_{\text{max}} = 16.6\text{s}$  が観測された。これは、計画沖波6.4mと同程度で、計画周期12.2sを上回る高波浪である。これは、昭和45年(1970)以来、既往最大の有義波高である。また、4m以上の高波浪が17時間という長期間継続して来襲していた。

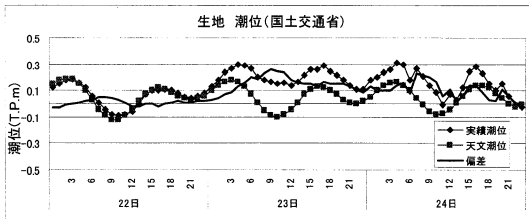
図-6 生地検潮所 潮位観測結果

生地検潮所における潮位の時系列変化状況を図-6に示す。最大有義波高発生時の24日14時の潮位はT.P.+0.12mであり、20cm程度の偏差が継続していた。

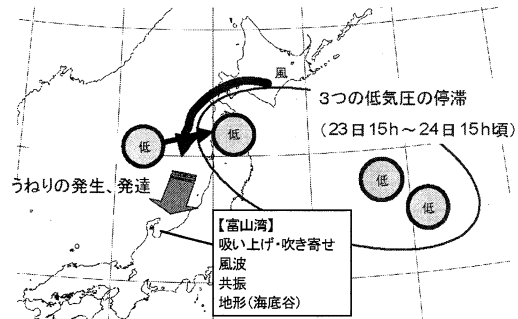
図-7 高波発生・到達メカニズム

複数の低気圧が停滞する中、日本海北部で発生したうねりが、北からの風を受けながら長い距離を伝播することにより発達し、富山湾近海に到達した。そのため、富山湾近海では、周期が長く波高の大きな波となった。また、気圧低下による海面の上昇や、富山湾の地形により波浪の集中や共振現象が見られた。
