サイクロンNARGISによるミャンマー国ヤンゴン港の被害について

Facility Damage in Yangon Port, Myanmar due to Cyclone NARGIS

平石哲也¹・勝田穂積²・服部洋明³

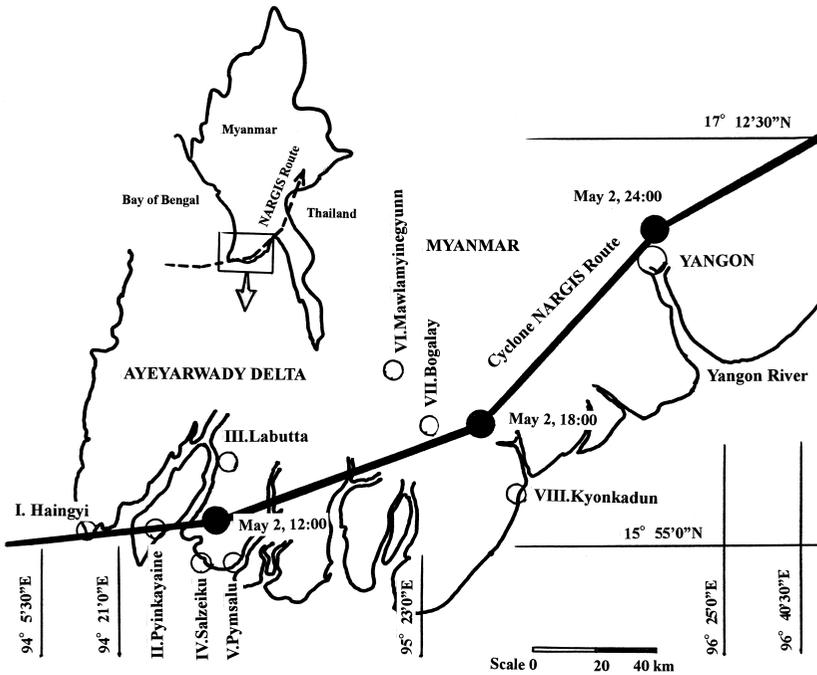
図-1は、ミャンマー気象水理庁(Department of Meteorology and Hydrology, Myanmar)が、緊急に高潮痕跡高(地表から)を調べ、サイクロンNARGISの中心位置経路と測定地点を示した図である。図中に白丸で示す浸水高調査位置(I~VIII)がミャンマー気象水理庁によるものである。図-2にミャンマー気象水理庁から提供されたデータを基にして、西海岸から調査位置(I~VIII)順にメートル表示で換算した浸水高を示す。ただし、被災地の混乱のため基準面から痕跡を測量した結果ではなく、低地帯での概略値である。最も被害が大きかったイラワジデルタにおける高潮浸水高は最大で6~7mであった。

図-1 ミャンマー気象水理庁によるサイクロンNARGISの移動経路と浸水高測点 (提供資料およびUNOSAT (2008) にもとづき著者作成)

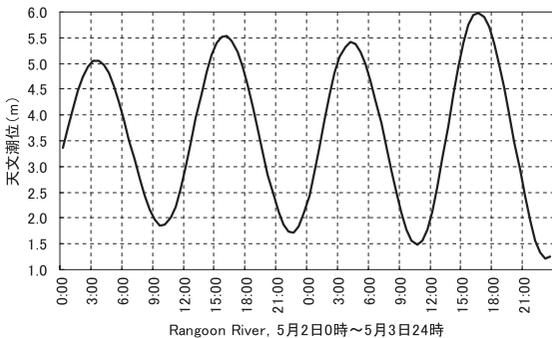
図-3 ヤンゴン港の天文潮位変化

図-3に潮位定数から推算したヤンゴン港の潮位変化を示す。天文潮位はサイクロン中心が最も接近した5月3日早朝に満潮に近くなり、このときに大きな浸水被害が生じたと考えられる。なお、MPAの潮位表によると満潮水位は5.2mであり、測定した痕跡高と最高水位 (D.L. + 5.2m) の差を高潮偏差とした。

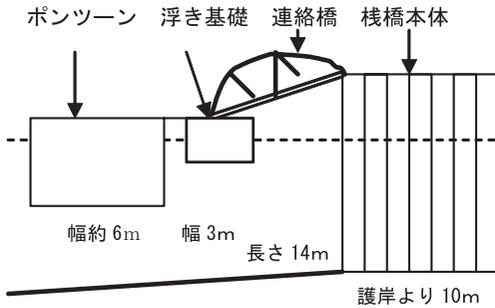
内航海運は、すべて港内の浮き栈橋によって運用されており、浮き栈橋の総数は37基である。そのうち28基が何らかの被災を受けていた。浮き栈橋の構造は共通しており、ほぼ同規模である。図-5に標準的な構造を示す。図中の栈橋本体 (Pier) は鉄筋コンクリート製の杭により製作された杭式岸壁構造で、天端高は5.70mで設計され、一部を除き大きな被害を受けていない。連絡橋 (Bridge) は長さ24.4mのトラス橋で、潮位の変化に応じて上下方向に移動可能である。浮き基礎 (Sponsor) は、連絡橋を支える小型ポンツーン (Pontoon, 矩形浮体) である。ポンツーンは船舶の接岸場所であり、ポンツーン

図-5 内航用の栈橋構造

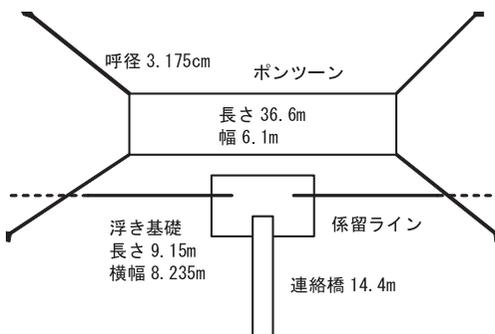
図-6は、MPA資料を基にしたポンツーンの係留状態を示している。ポンツーンの長さは約37mで4本のチェーンによって係留されている。図中のポンツーン4隅から延びている太実線が係留チェーンを示す。チェーンの呼径は3.175cmである。栈橋本体と連絡橋は、本体に設けた穴に直立のピンを差し込んだ構造となっている。連絡橋と浮き基礎は、写真-3に示すようなローラーを介して接続されており、軸回りの回転と浮体運動で定義されるスウェイ方向（ポンツーン短軸方向）の運動に対しては追従できるようになっており、大きな潮位差を有する水域の係留施設としては適している。ただし、サージ方向（ポンツーン長軸方向）運動に対しては自由度が無く、係留チェーンの張力だけでポンツーンの水平運動を支えなければならない構造となっている。

図-6 ポンツーン型栈橋の係留状況

ヤンゴン港内で唯一被災箇所が無く、残存した栈橋が存在した。これは主に政府機関の船舶が使用する専用岸壁で大型のポンツーンが使用されている。図-7に大型ポンツーンの係留状況を示す。前述の図-6で示した通常のポンツーンに比べると、ポンツーンの水平運動を抑止できる浮き基礎および連絡橋が2基となっており、安定性が増している。チェーン呼径は約2倍になっていたため、破断荷重は4倍に増加する。地形的な影響もあったと思われるが近隣の通常型ポンツーンが被災している状況を考慮すると、ポンツーンの大型化とそれに伴う係留チェーンの強度増強が高潮時の対策としては有効であろう。チェーンの破断を防止するには、衝撃力を吸収できる弾性チェーン（平石ら、1995）の使用も検討できる。また、係留チェーンの延長、中間シンカーの活用等も有効で、ポンツーンの流出が防止できれば船舶を強固に係留することで、船舶漂流も防止することが可能になる。したがって、今後の詳細な現地調査や情報収集の過程において、係留チェーンの長さやアンカー形状などが明らかになれば、ポンツーンの動揺計算も可能になる。
