# 前浜の狭い海岸でのヘッドランド(人工岬)建設に伴って生ずる問題とその解決法～島根県持石海岸を例として～

Soreline recession accompanied with the construction of a headland on its surrounding beaches and its measures -An example of the Mochiishi coast in Simane Prefecture. -

宇多高明\*・五十嵐竜行\*\*

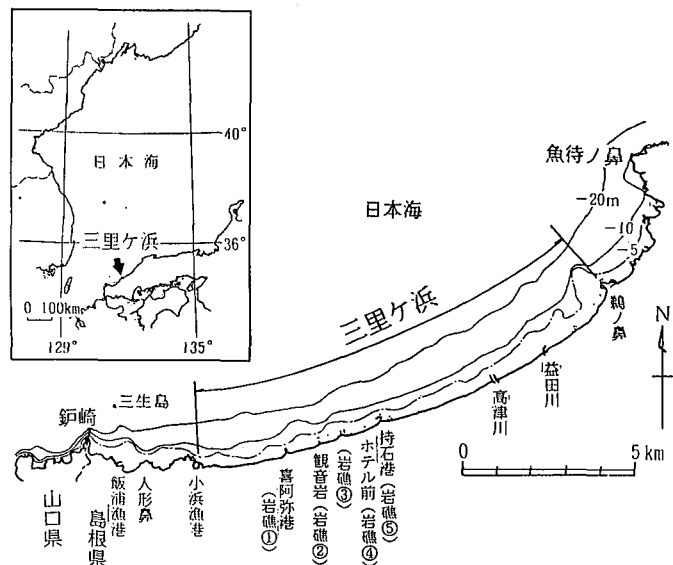
図-1 島根県持石海岸の位置

持石海岸は島根県西部に位置し、日本海に面した延長約13kmの砂浜海岸である（図-1）。持石海岸の東部には魚待ノ鼻、西部には鈺崎の岬が突き出ており、その中にいくつかの小さな岬が点在する。この海岸に流入する比較的規模の大きい河川としては、流域面積がそれぞれ1080、110km<sup>2</sup>の1級河川高津川と2級河川益田川がある。

持石海岸は日本海の南西部に位置するため、北、北東方向に非常に長いフェッチを有している（図-1参照）。一方、西方向は対島海峡を通して朝鮮半島までフェッチが伸びるが、北または北東方向のフェッチに比べるとはるかに短い。ところで、当海岸の全体的な海岸線形に注目すると、東端の魚待ノ鼻側では西端の鈺崎付近よりも海岸線の湾入度が大きく、2つの岬を結ぶ直線の2等分線に関し、東西で非対称であ

る（図－1参照）。このことは、北または北東のフェッチが西側に比べて著しく長く、したがって北または北東方向からの入射波の方が西側からの入射波よりも卓越していることを表わしていると考えられる。
