# 空中写真による沼津牛臥海岸のヘッドランド周辺の海岸調査

Aerial observation of the shoreline around a headland built on the Numazu-Ushibuse coast

宇多高明\*・戸塚昌久\*\*  
Takaaki Uda and Masahisa Totsuka

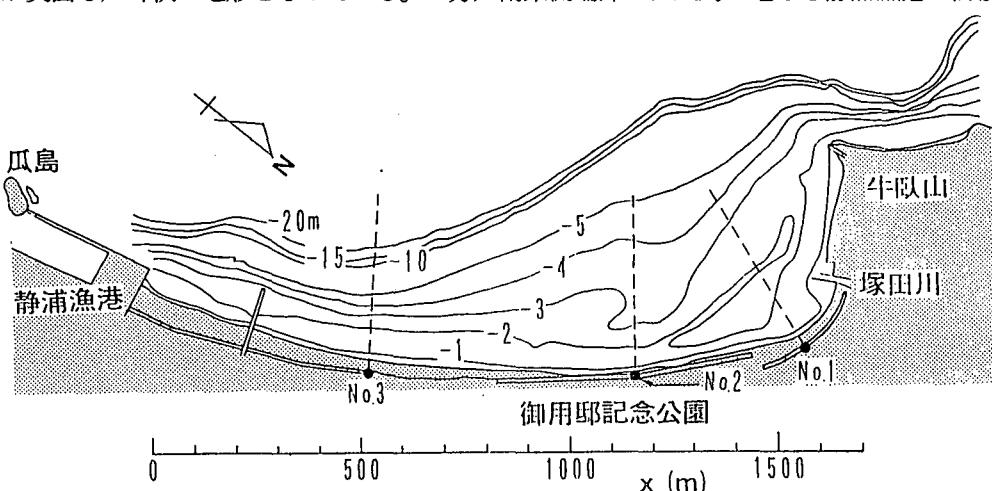
図-1 沼津牛臥海岸の海底地形（1988年7月測量）

岸沖の海底地形は $-8\text{ m}$ 以深が非常に急勾配であるが、ほぼ $-6\text{ m}$ 以浅には緩斜面が広がる。また、静浦漁港近くに原点 $0$ を定め、沿岸方向に $x$ 軸を取ったとき、 $1.2\text{ km} \leq x \leq 1.6\text{ km}$ では $-3\text{ m}$ の等深線が汀線方向へ大きく湾入し、さらにそれに応じて汀線も凹状となっている。

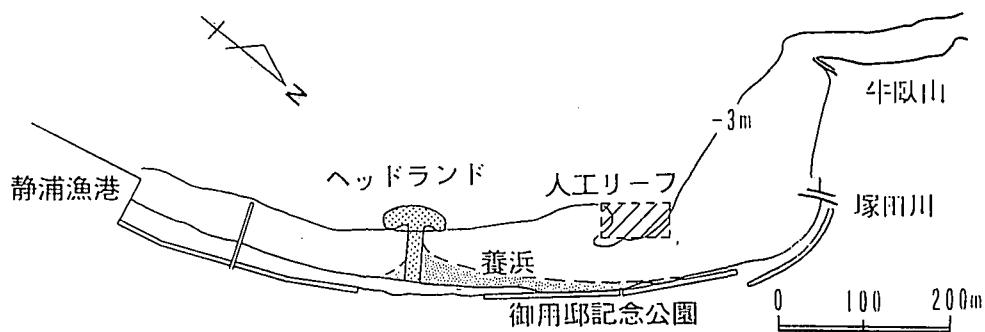
図-2 沼津牛臥海岸の計画模式図

この海岸の静浦漁港の北側には前浜が広がっているが、漁港の防波堤の漂砂阻止効果が表われているのは公園の中央付近までで、残りの部分に前浜を創出するには下手端に漂砂を止める施設が必要である。そこで、延長約 $1.6\text{ km}$ の海岸線をほぼ2分する位置にヘッドランドが設置されることになった。また、海浜を速やかに創出するために、養浜工が計画された（図-2参照）。さらに、将来的には護岸からの越波防止を図るために沖合の $-3\text{ m}$ 付近への人工リーフの設置が計画されている。
