# 浜崖の形成機構に関する一考察

A note on formative process of scarp

宇多高明・芹沢真澄\*\*

Formative process of scarp due to waves was investigated by field observation at the Oarai coast in Ibaraki Prefecture. On this coast construction of headlands are under way. Due to the field observation scarp was found on the south side of each headland, whereas on the northern side of each headland berm was formed, inferring that formation of scarp strongly relates to longshore sand movement in a area separated by structures obstructing longshore sand movement. Formation process of scarp is summarized and the difference with the beach changes due to on-offshore sand movement is clarified.

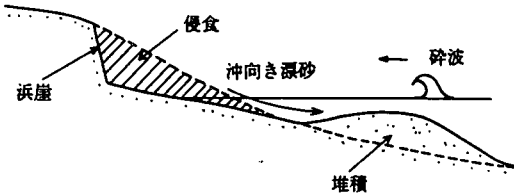
図-2 海浜縦断面形の比較  
(図-1(a),(b)のP-P' 断面の模式図)

一方、もし高波浪の作用により砂が2次元の意味で沖に移動して浜崖が形成されたとすれば、図-1(b)のように沿岸方向のかなり広い範囲においてほぼ一様な形状をもった浜崖が形成されるべきであるが、そのような現象は現地海岸で観察されることはまれである。図-1(a),(b)において、図のP-P' 測線の海浜縦断面形を比較すると、(a)では、浜崖から削り取られた砂は沿岸漂砂により運び去られ、沖には堆積しない（図-2(a)）。このことは、土砂が堆積する結果沖合が浅くなり、これにより浜崖への波の作用が弱まるという安定化機構は働かないことになる。一方、(b)の場合には、浜崖からの侵食土砂が沖に堆積するから、安定化機構を内在的に有している（図-2(b)）。

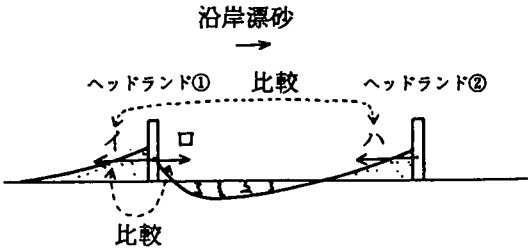
図-3 海岸状況写真の比較法

本研究では、ヘッドランド上からの、互いに方向が180° 違うのみの写真が、ヘッドランドによる砂の堆積状況や、沿岸漂砂の阻止効果を調べる上で効果的であることを示した。このような観察の考え方は、さらに図-3のように応用ができる。いまヘッドランド①の左右の方向でイ、ロの写真撮影したとする。この場合、波浪場が当該区域で大きく変わらなければ、下手側のヘッドランド②からイと同じ方向に撮影したハでもほぼ同様な結果が得られることを意味する。また、逆に、イ、ハがほぼ同様な結果を示すとき、その海岸では図示する方向の沿岸漂砂が卓越することになる。したがっていくつかの海岸構造物周辺での写真撮影でも沿岸漂砂の卓越方向など、かなり有益な情報を得ることができる。
