## 台風9720号による湘南海岸の侵食災害

Beach erosion of Shonan coast due to Typhoon 9720

宇多高明\*・内田 剛\*\*・平野 浩一\*\*\*・西村 晋\*\*\*\*

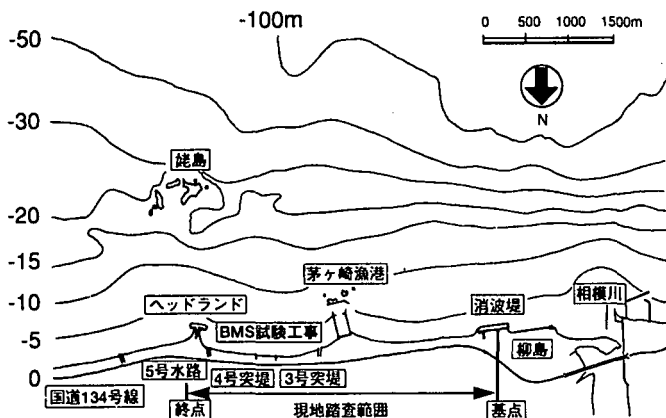
図-1 湘南海岸の現地踏査範囲

湘南海岸の現地踏査区域は、図-1に示すとおり柳島の消波堤から茅ヶ崎のヘッドランドまでの約3kmの区間である。この区間において海岸構造物や防波堤周辺における浜崖の形成状況、および流入河川の河口内への土砂の堆積状況を現地踏査によって調べた。台風20号は、1997年9月18、19日に来襲したもので、その進路は図-2に示すように伊豆諸島をかすめるようにして房総半島沖を通過した。科学技術庁防災科学技術研究所の平塚観測塔での波浪観測によれば、図-3の気象・海象データに示すように9月19日に有義波高4.5m、周期15secという非常に長周期の波浪が来襲した。一方、先に来襲した台風7、9号の場合には湘南海岸も台風圏内に入ったために、気圧低下に伴う海水面の上昇があったが、台風20号の場合には図-2に示したように房総半島沖を通過したことにより、気圧低下に伴う水面上昇は小さかった。
